## **Daudzfunkcionālais sociālo pakalpojumu centrs**

**Rūpniecības ielā 9, Bauskā**

**PĀRBŪVE**

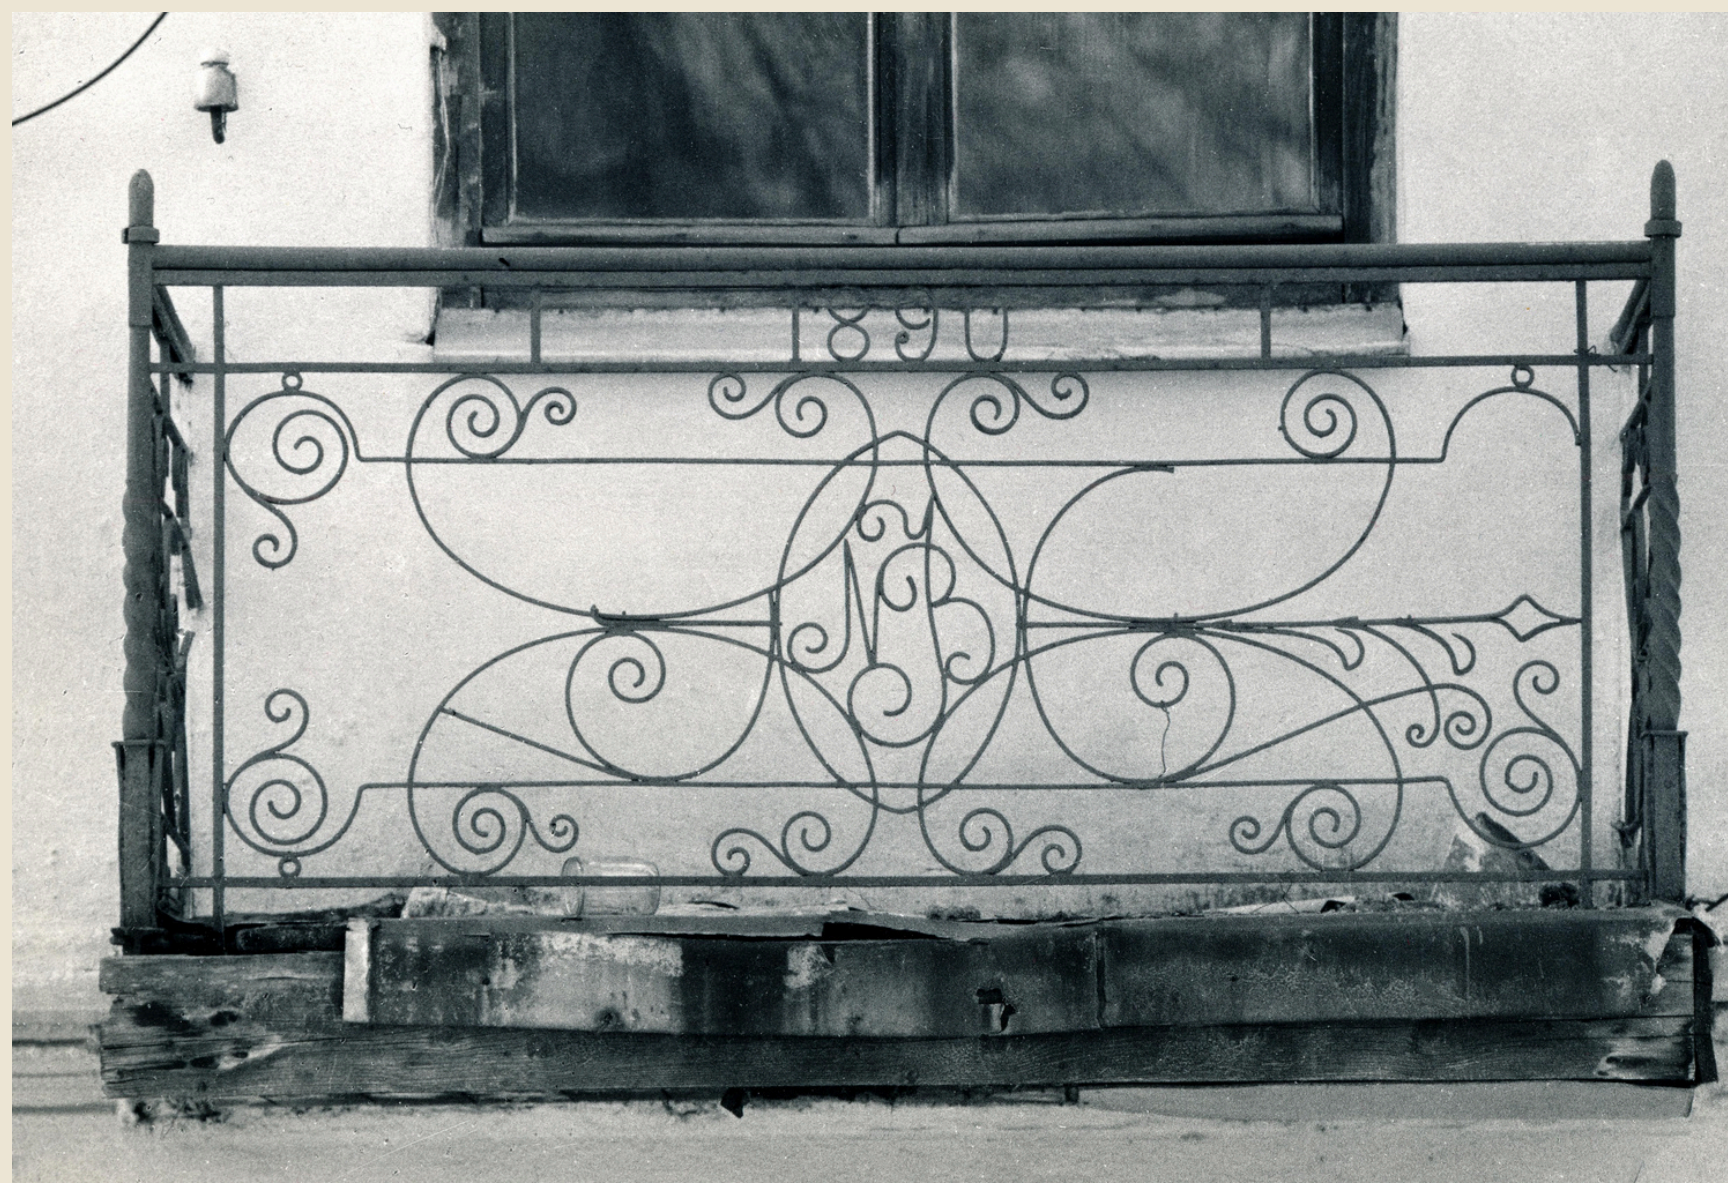
- privātā kolekcijā saglabājies attēls, kur redzams mājas DA fasādē uzstādītais otrā stāva balkons ar tajā ietvertu gadaskaitli - 1890. Domājams, ka tas ir mājas pārbūves gads, kad plānojot tipogrāfijas izveidošanu, ēkai uzcelts otrais stāvs un divstāvu piebūve pagalma pusē
- Dekorā ietvertie iniciāļi NJB norāda uz ēkas īpašniekiem brāļiem Nahmanu un Benjaminu Jankelovičiem

medaljonā ietvertos iniciāļus pēc Jankeloviču ģimenes locekļu vēlmes izzāgēja piemiņai un tie glabājas pie mantiniekiem Izraēlā

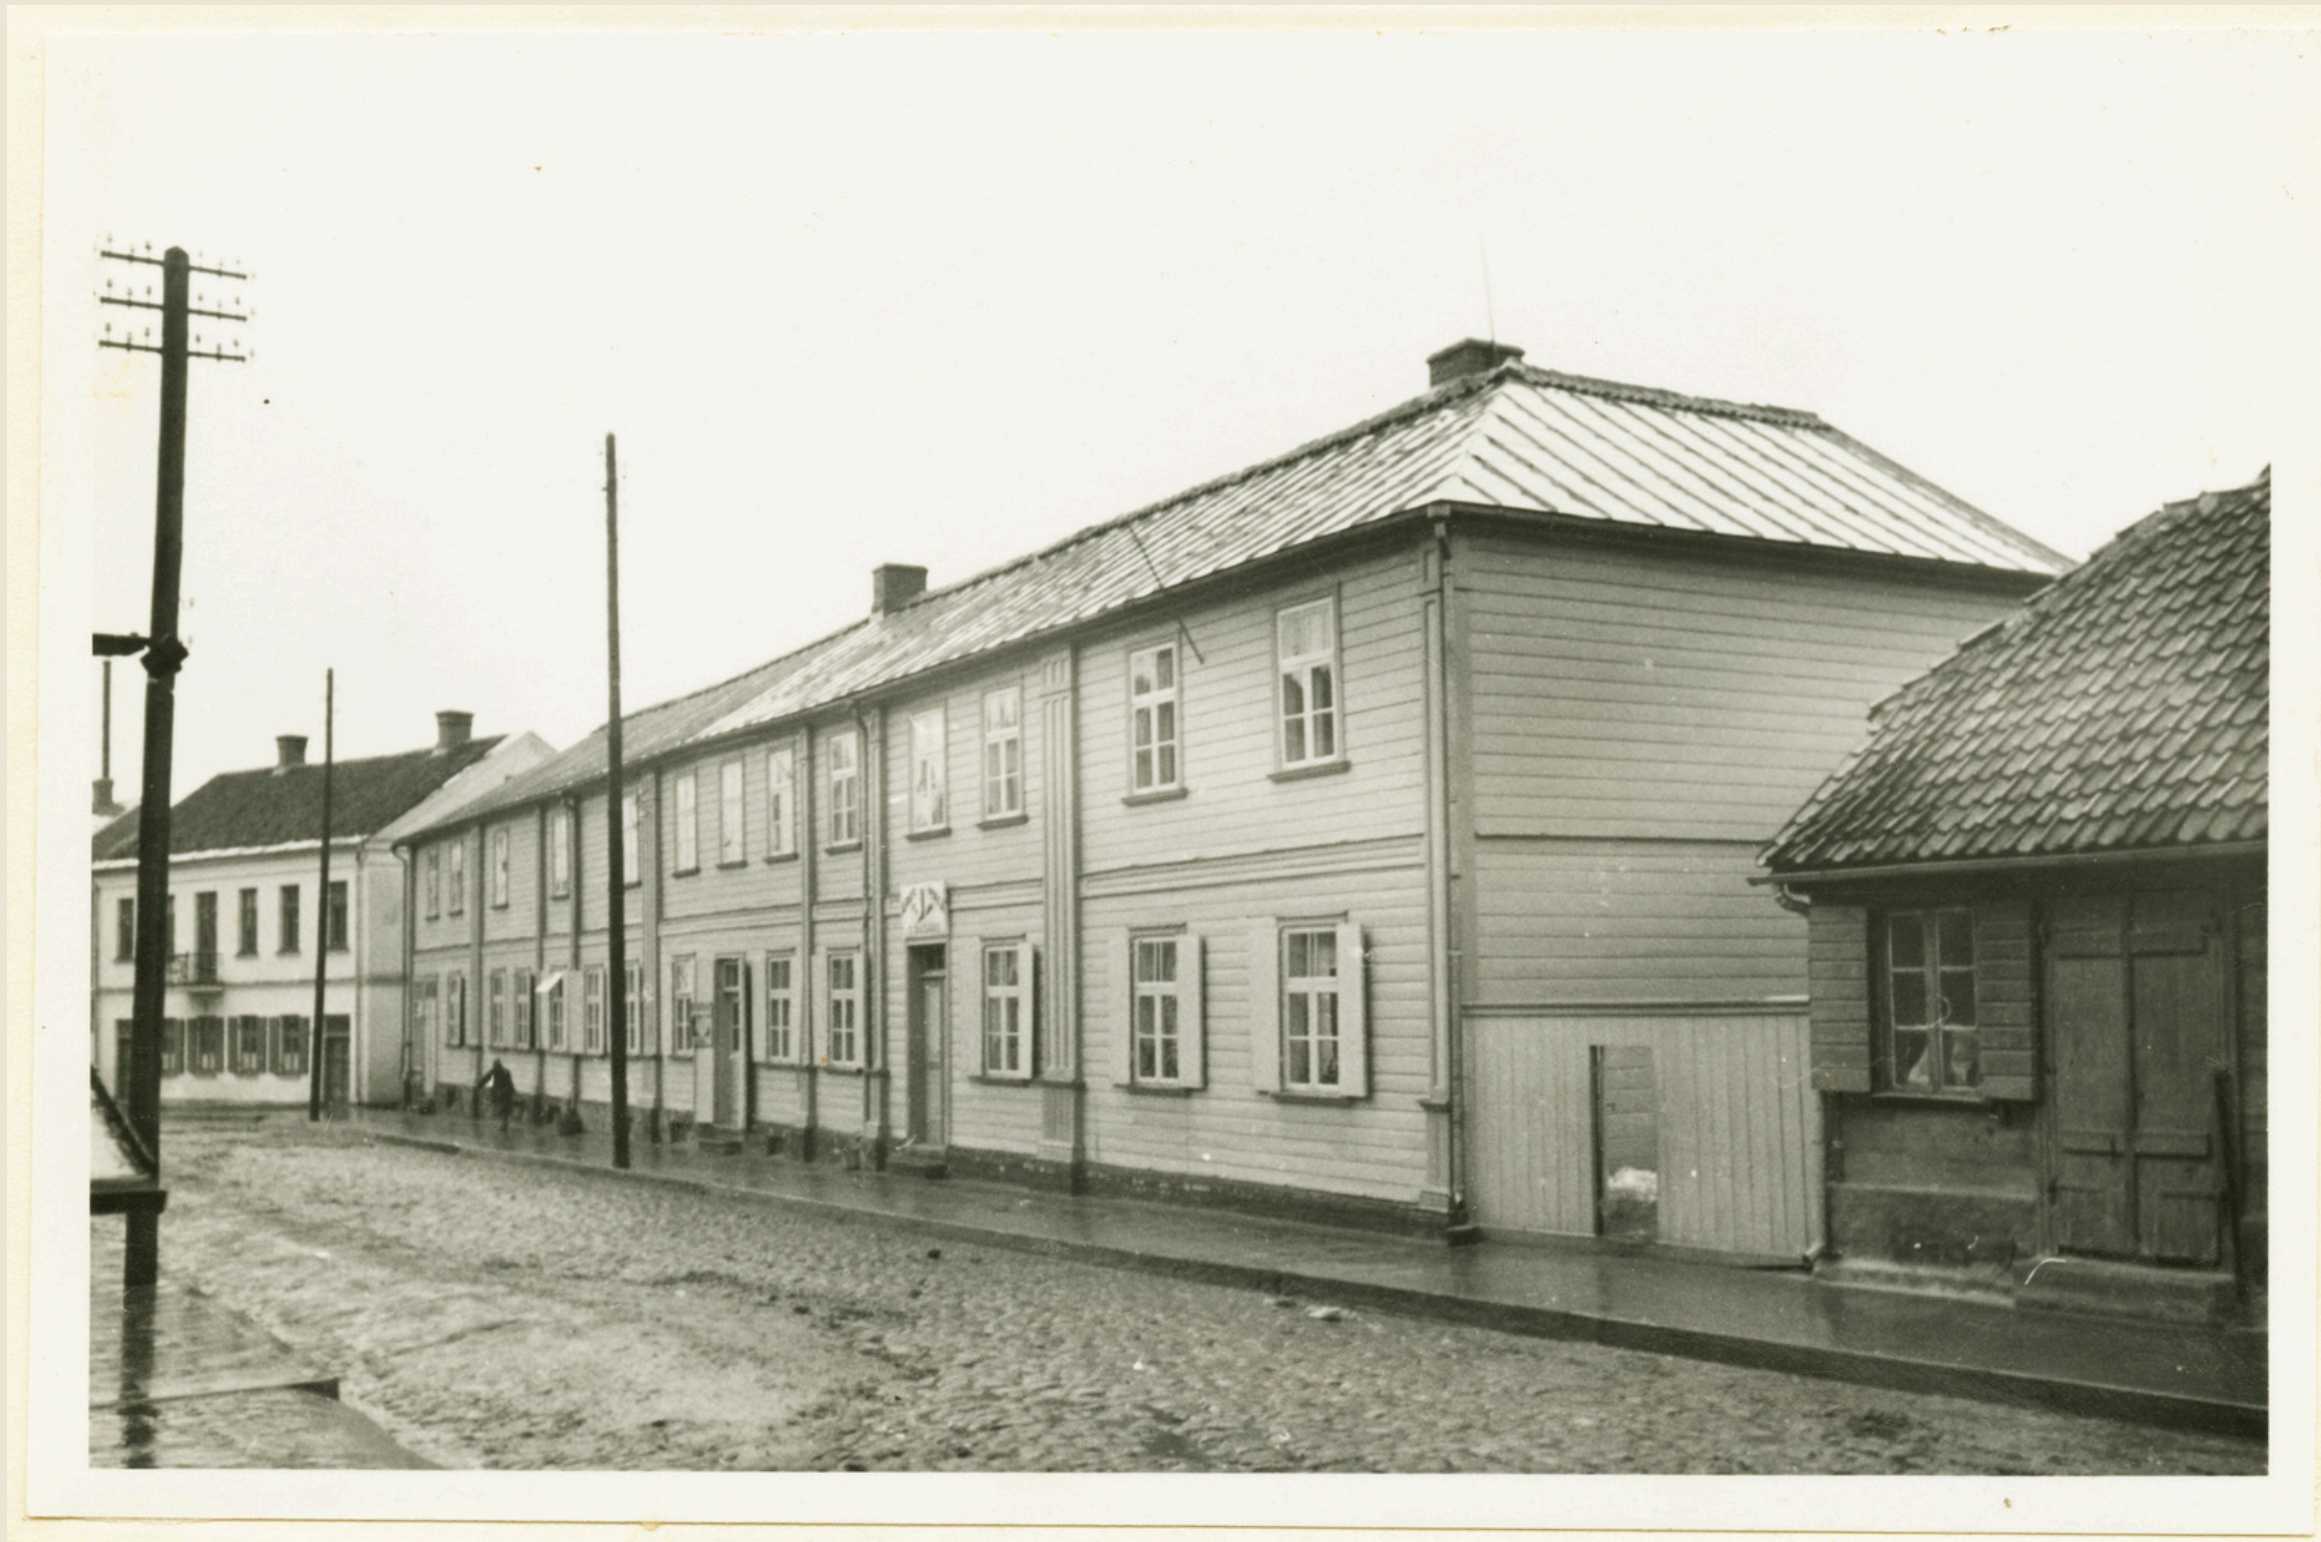
senākā zināmā  
fotogrāfija, kurā  
redzama ēka  
Rūpniecības ielā 9,  
saglabājusies no  
1939.gada

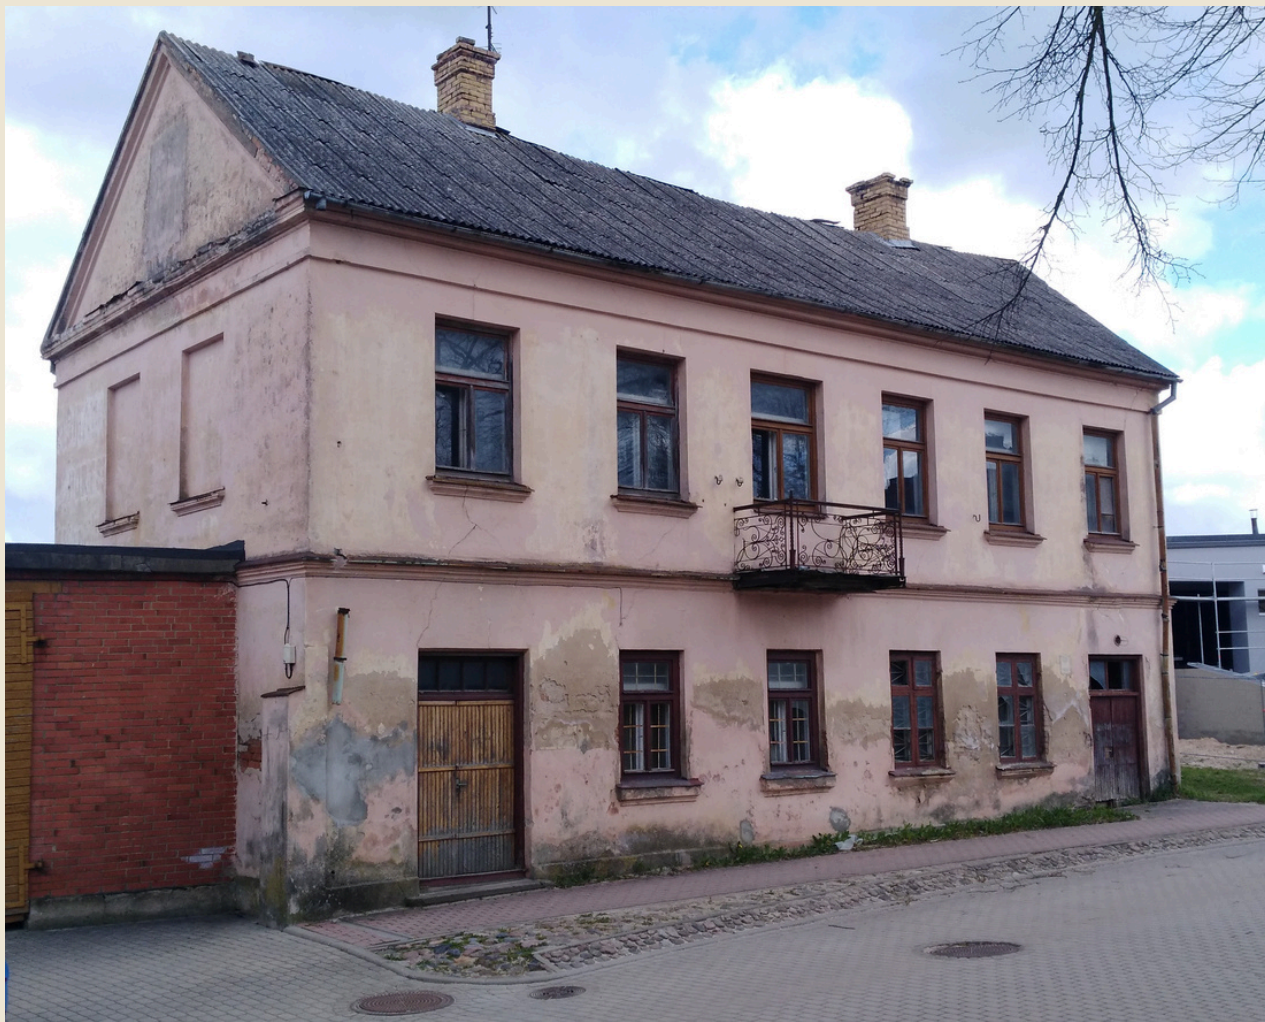
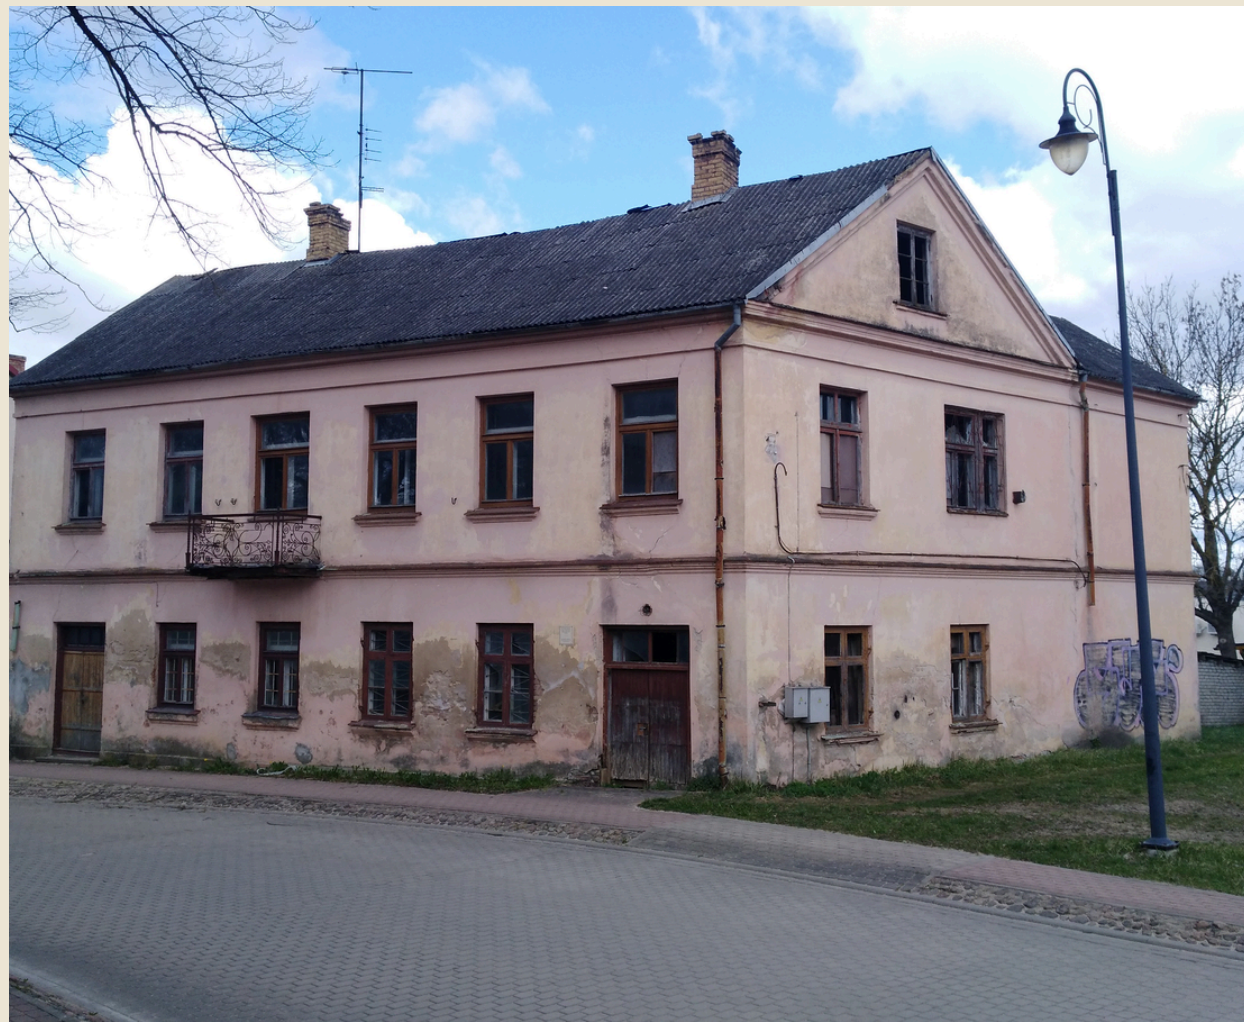
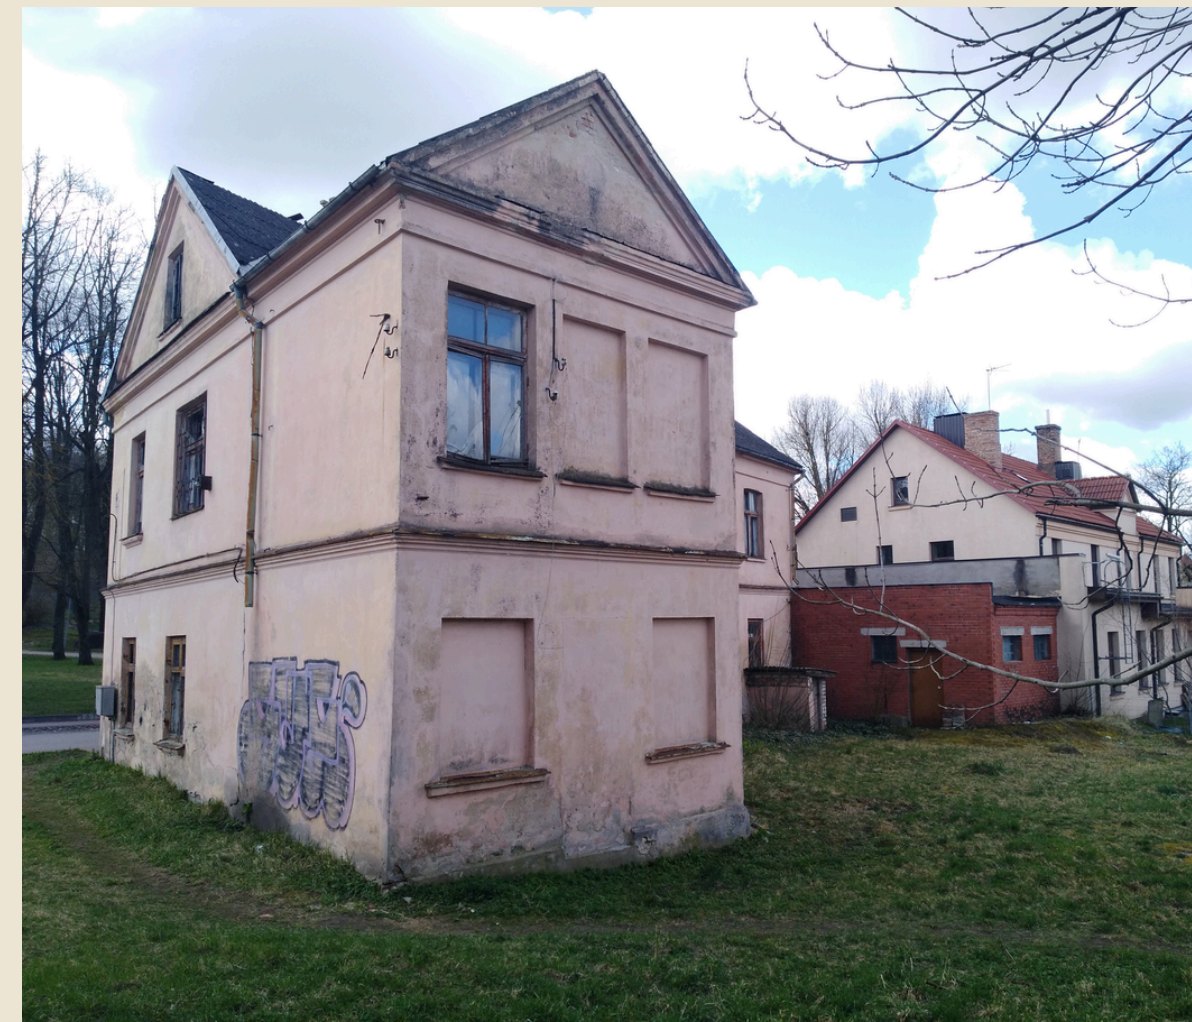
# Ēka pirms pārbūves, 2020.gads

**Pirms pārbūves ēka vairākus gadus netika apdzīvota un bija ļoti sliktā stāvoklī. Ēkā nebija centralizētās apkures sistēmas, ūdens un kanalizācijas.**

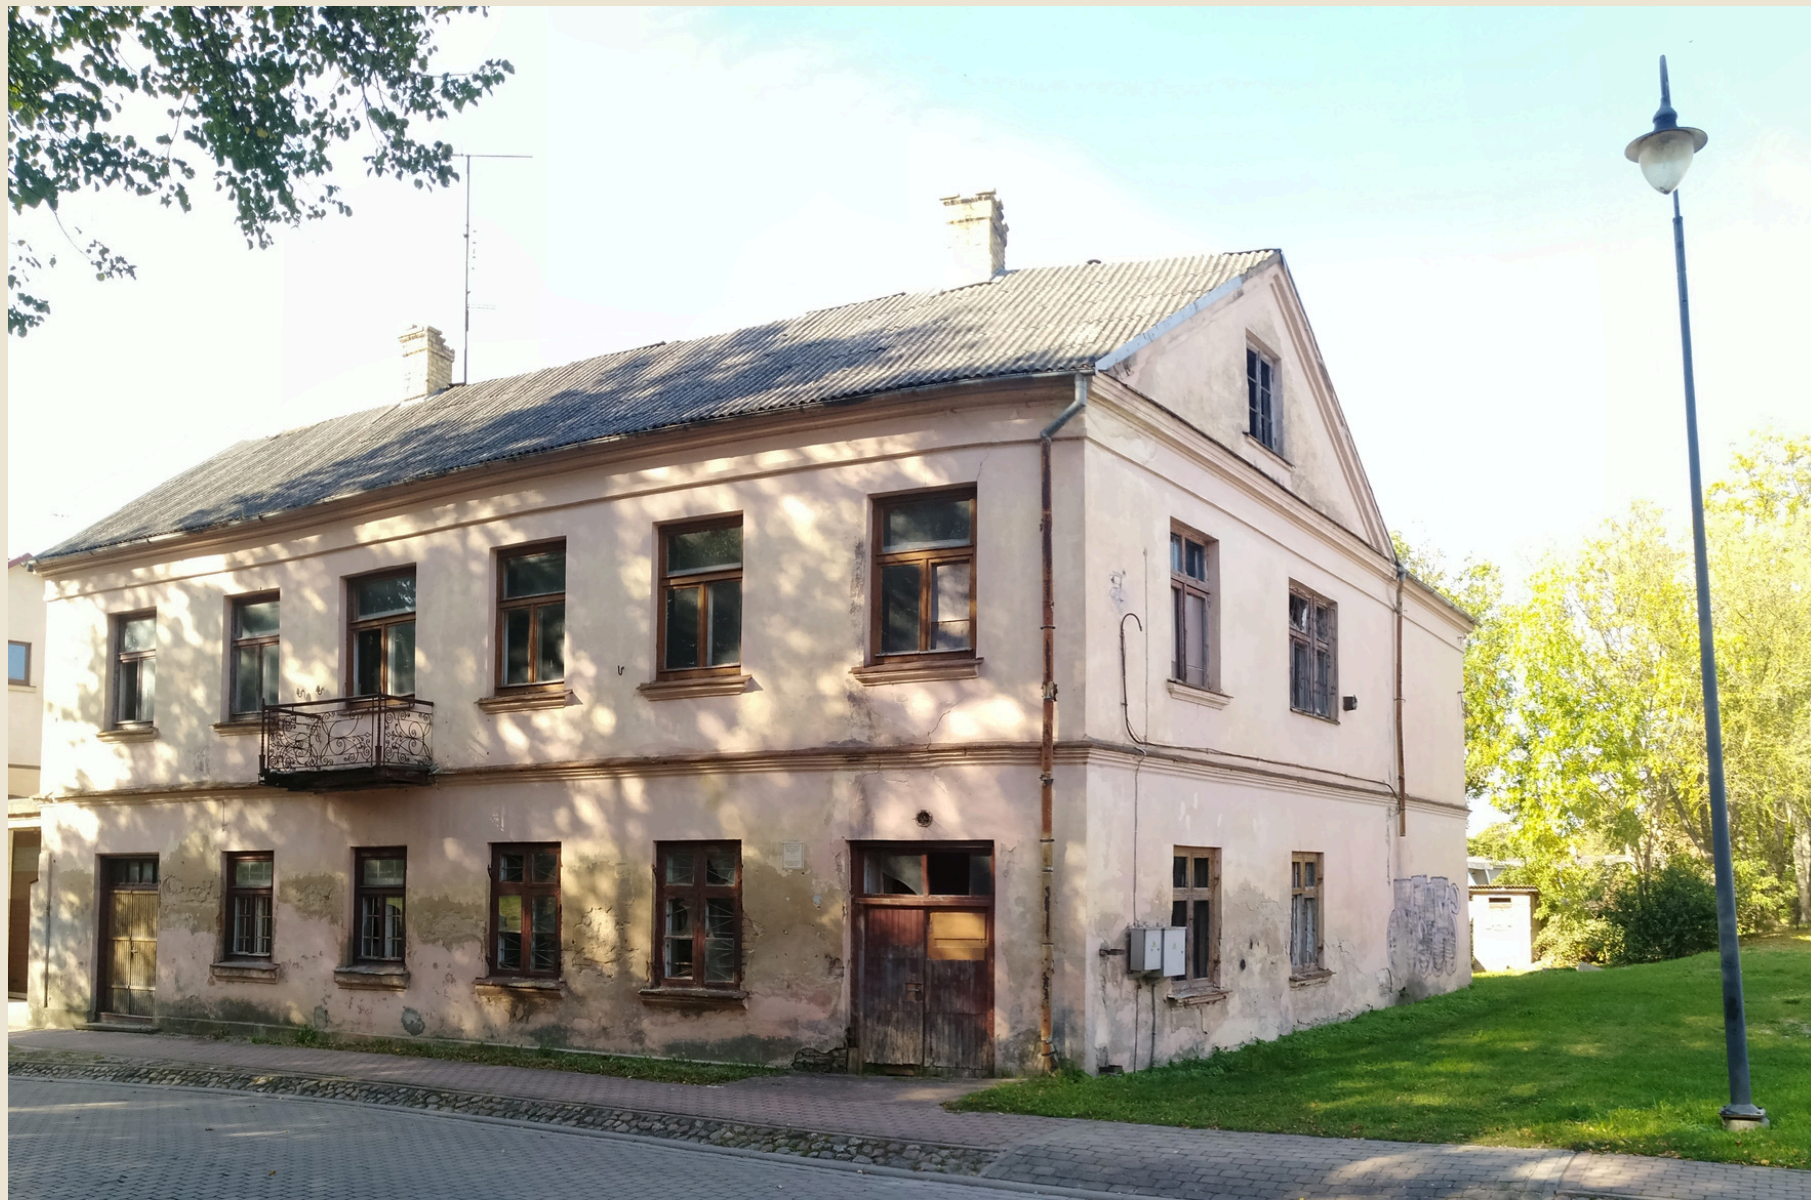
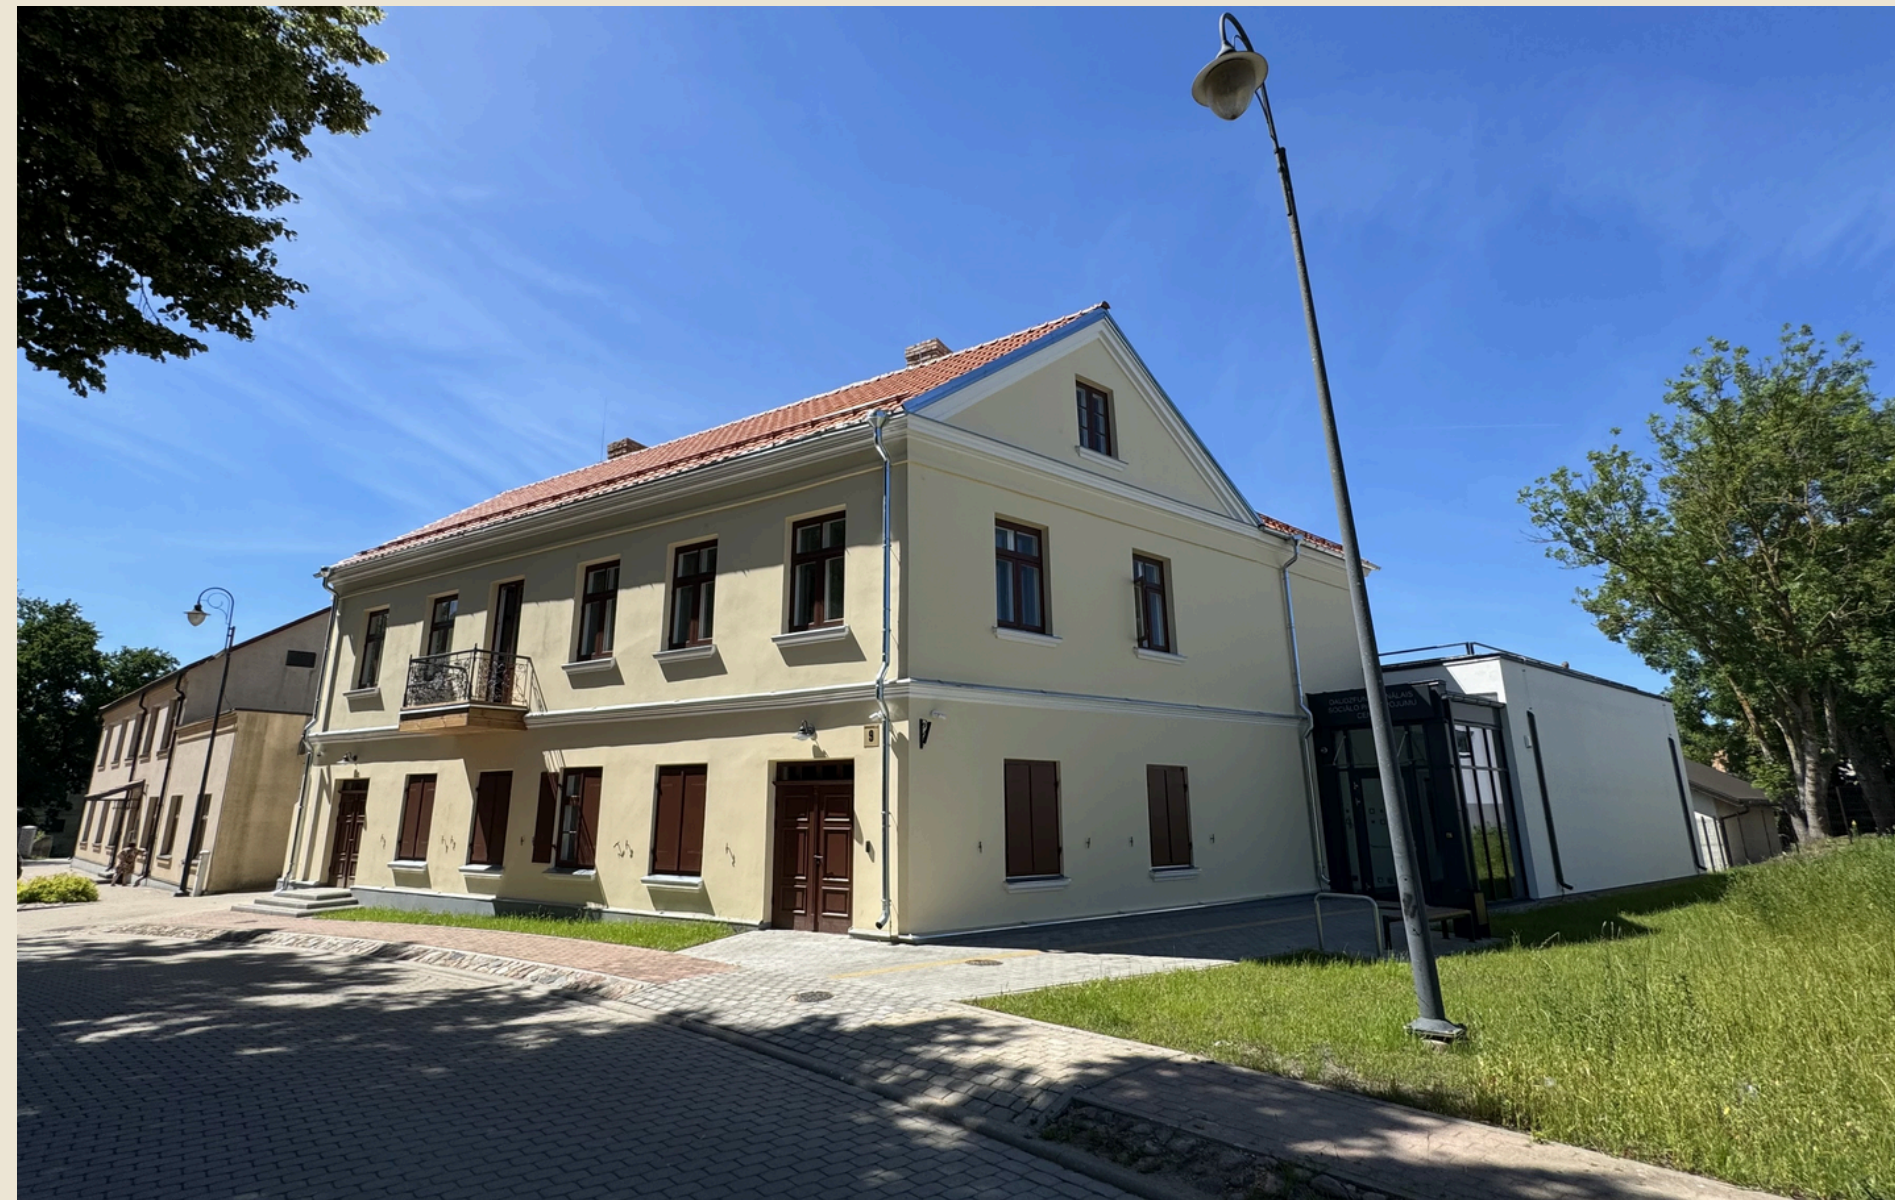
**Ēkas sākotnējais izskats saglabāts. Atjaunoti vēsturiskie logi, durvis, balkons, ēkai uzlikts dakstiņu jumts, un atgriezts ēkas vēsturiskais fasādes tonis.**

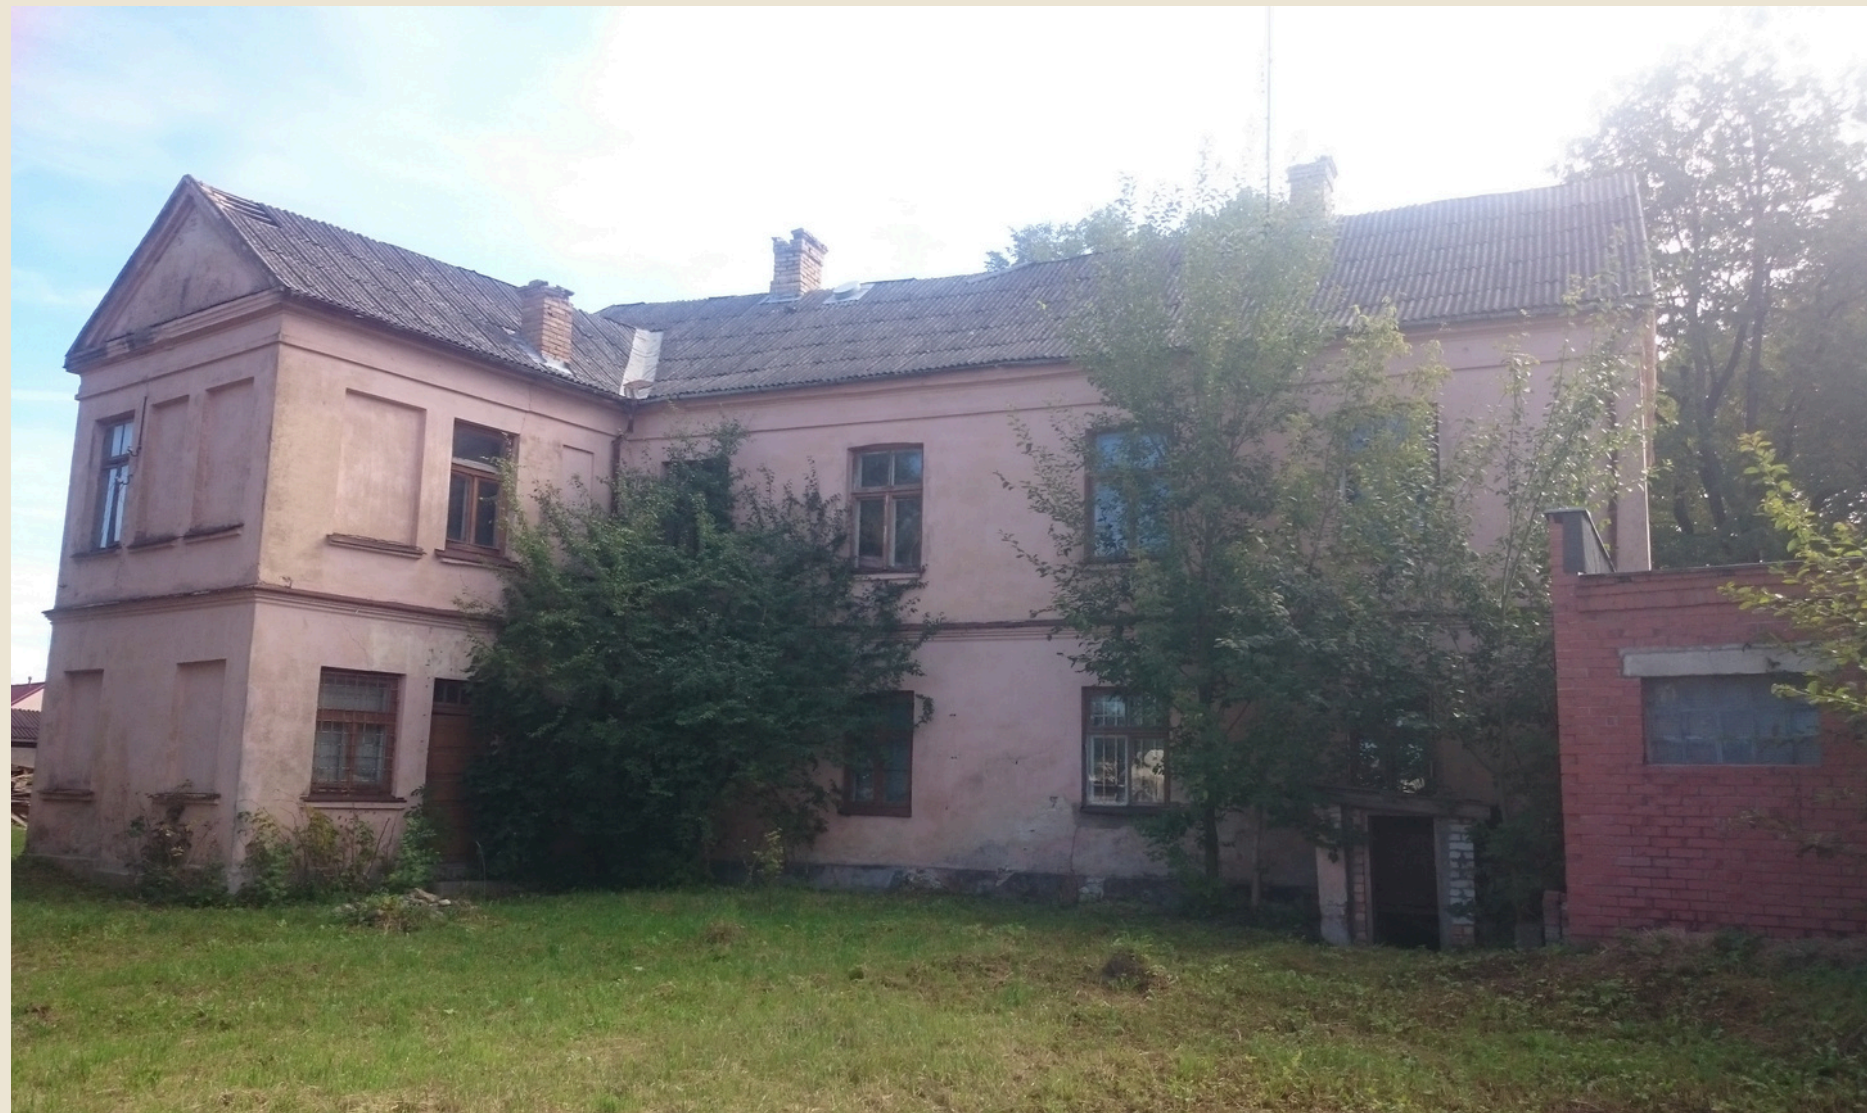
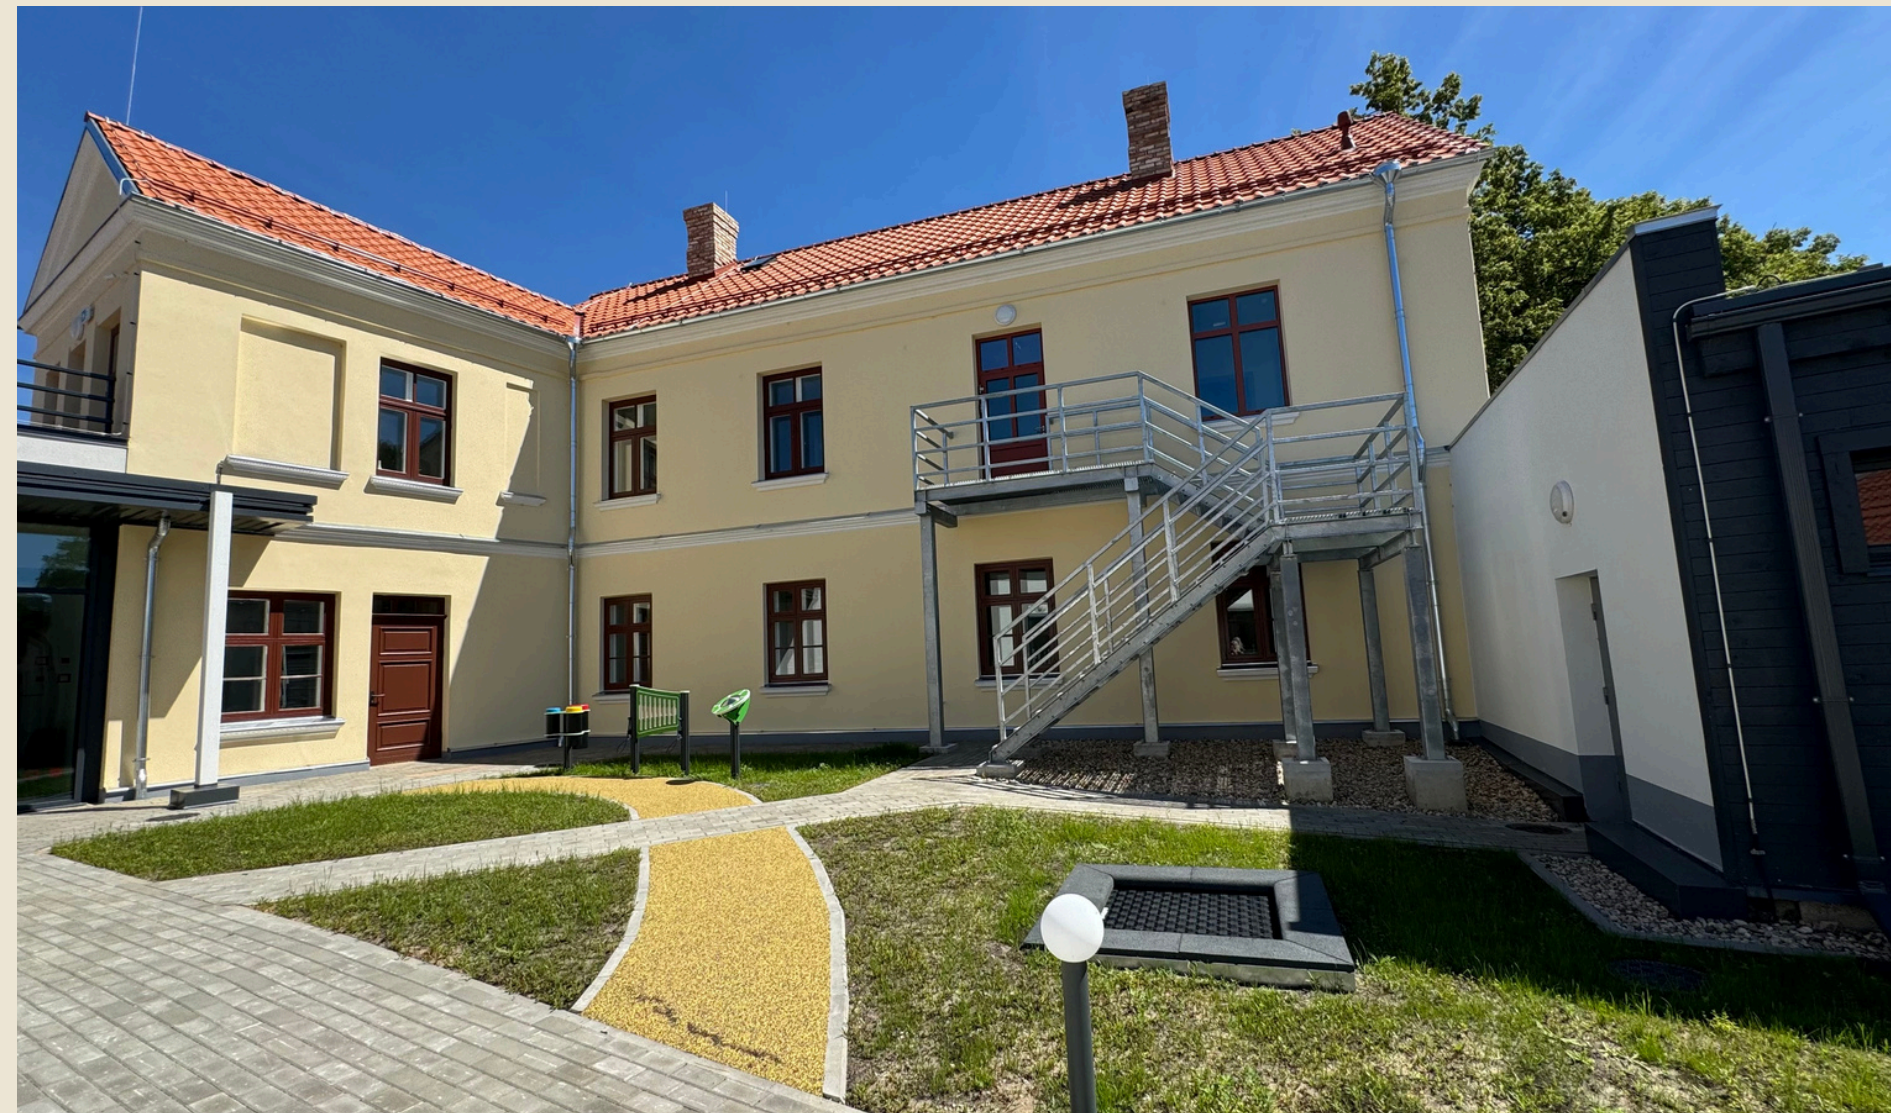
**Ēkas slikto pamatu dēļ, tika pieņemts lēmums ēkā esošo pagrabu nesaglabāt.**

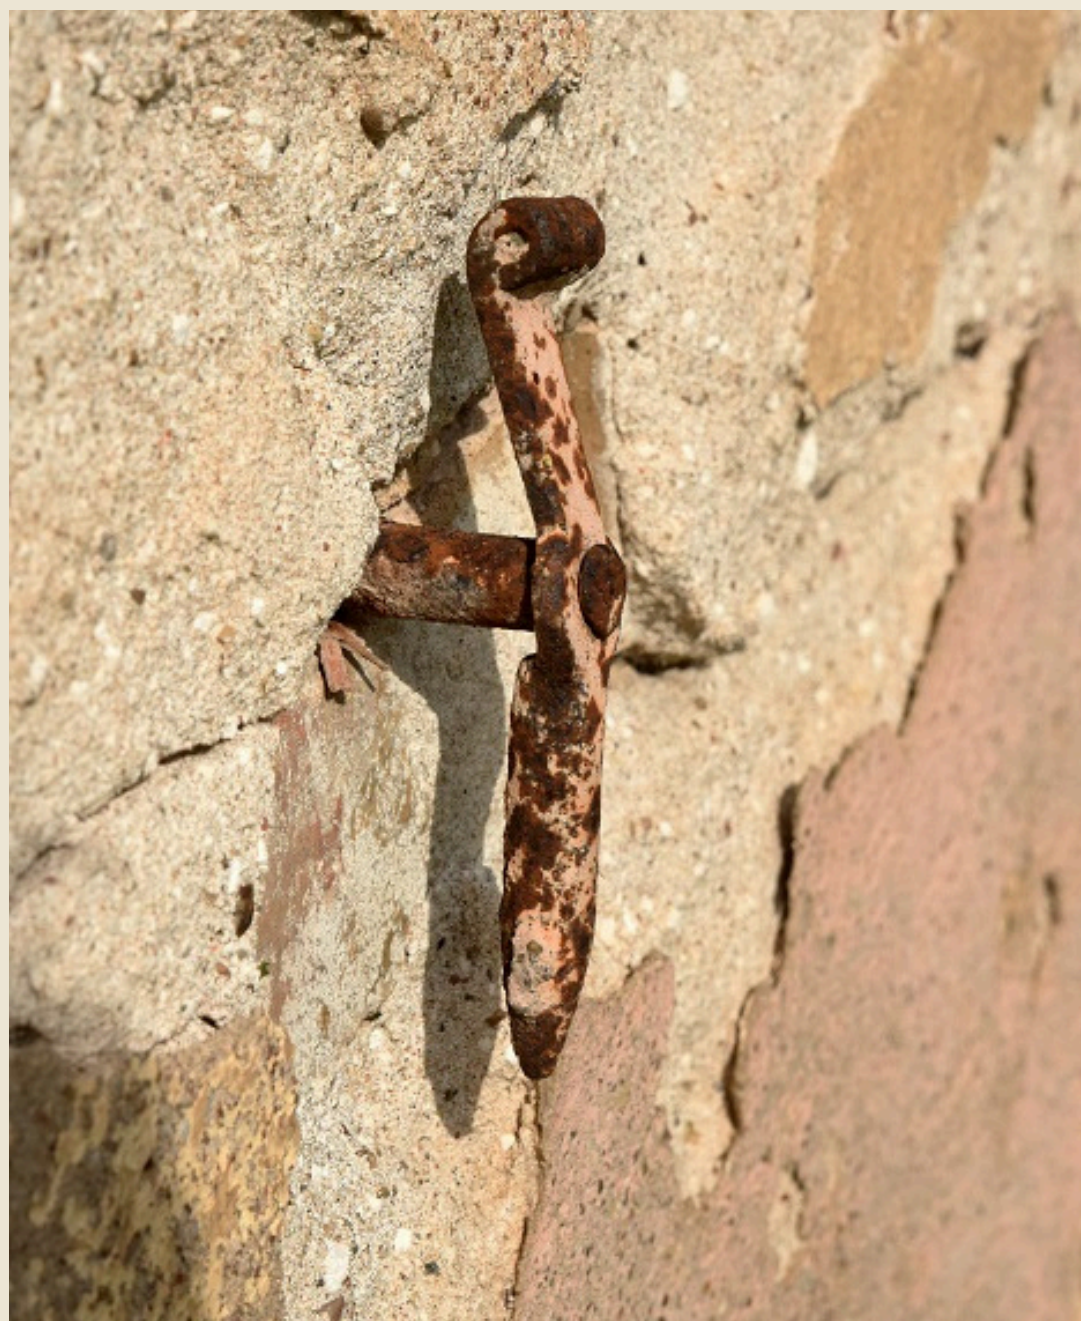
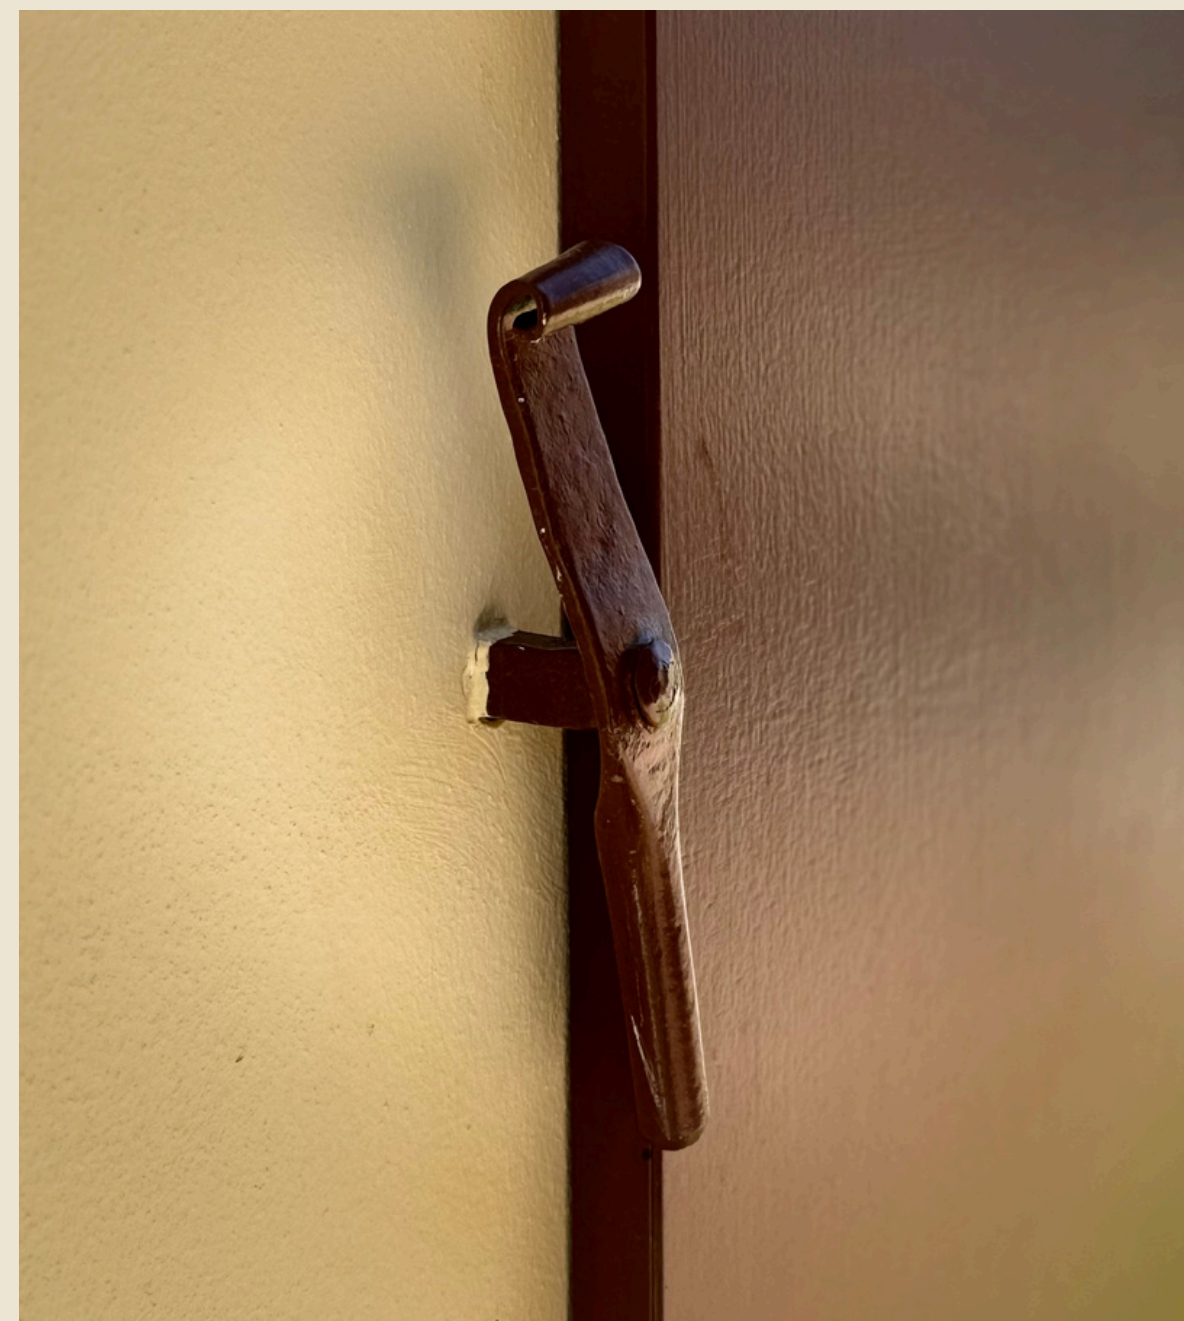
**Izgtavotas un uzstādītas dažādu fasādes elementu un detaļu kopijas**
