## **Daudzfunkcionālais sociālo pakalpojumu centrs**

**Rūpniecības ielā 9, Bauskā**

**PĀRBŪVE**

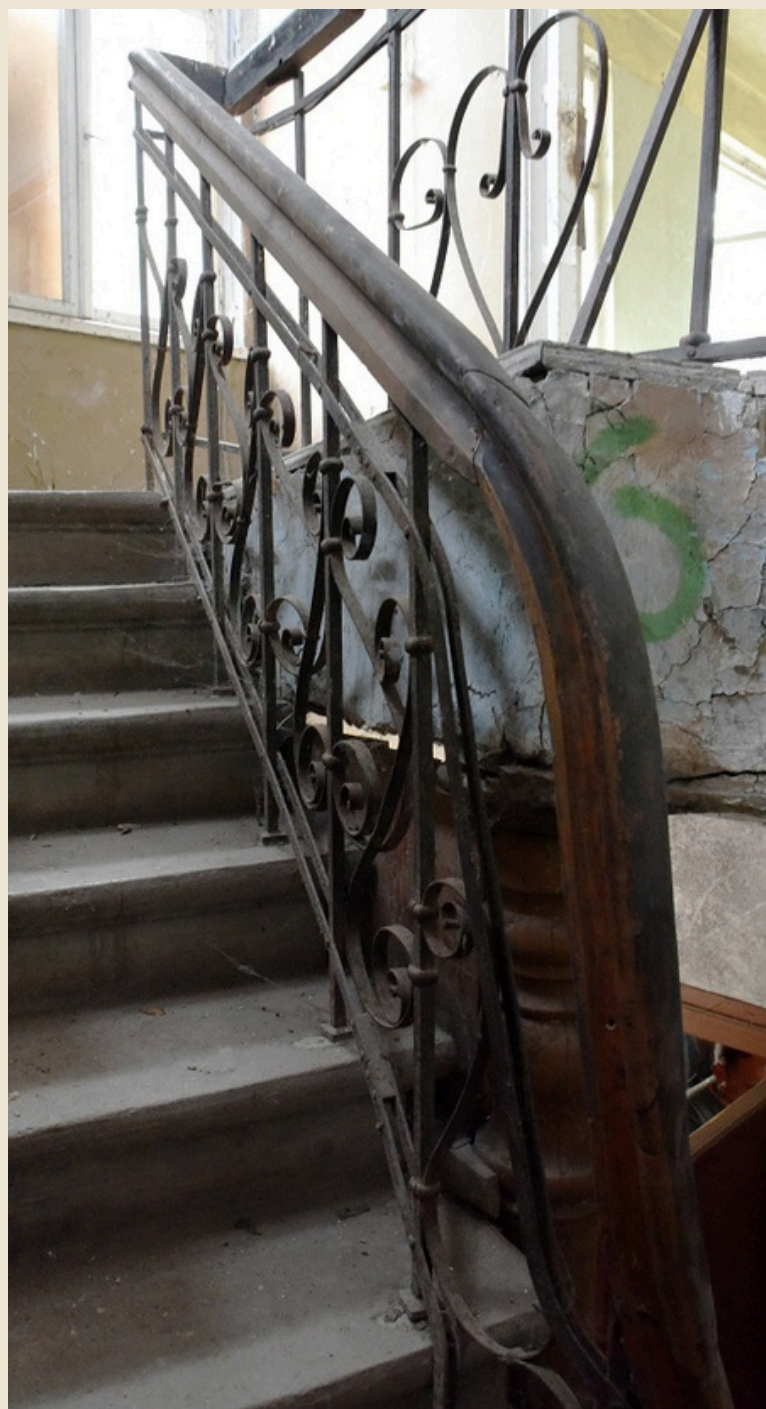
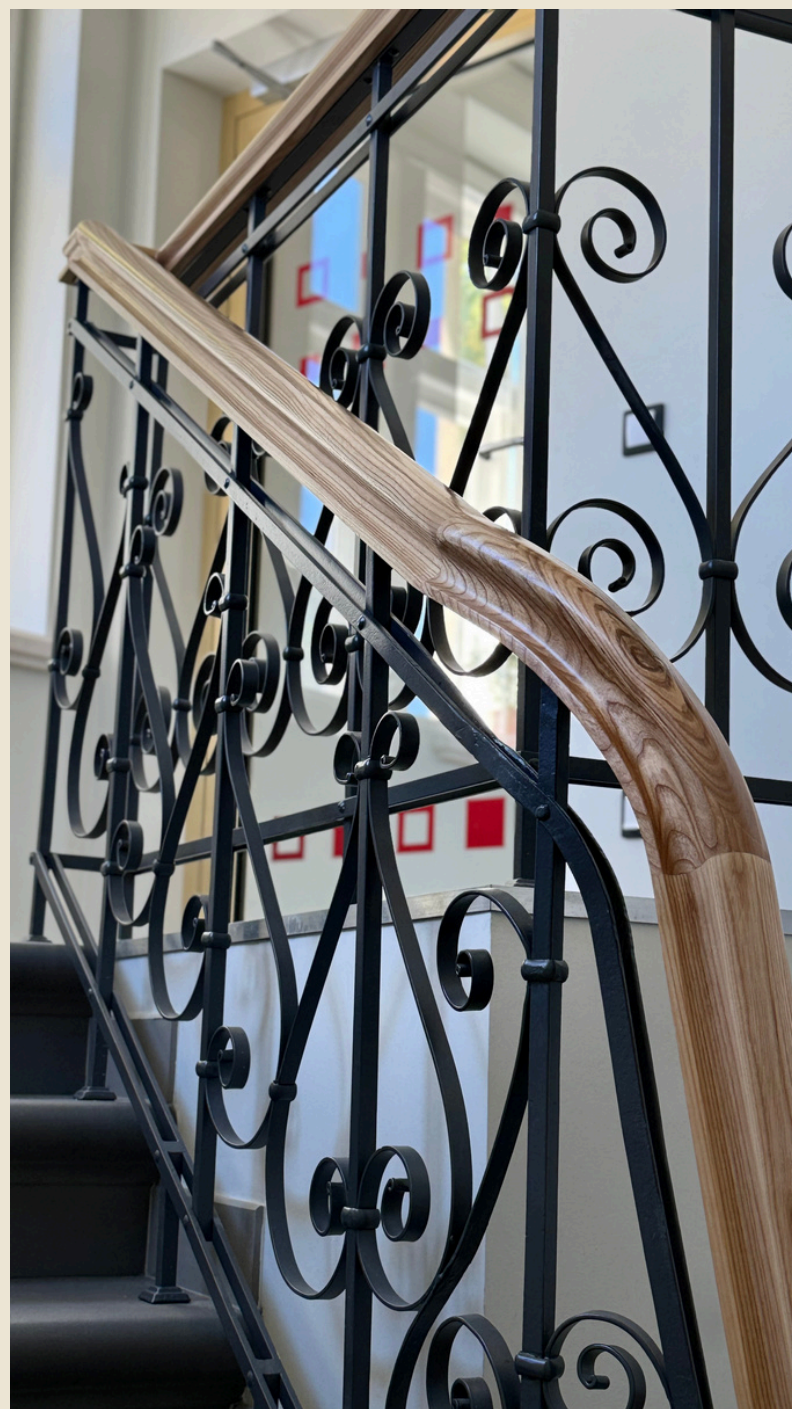
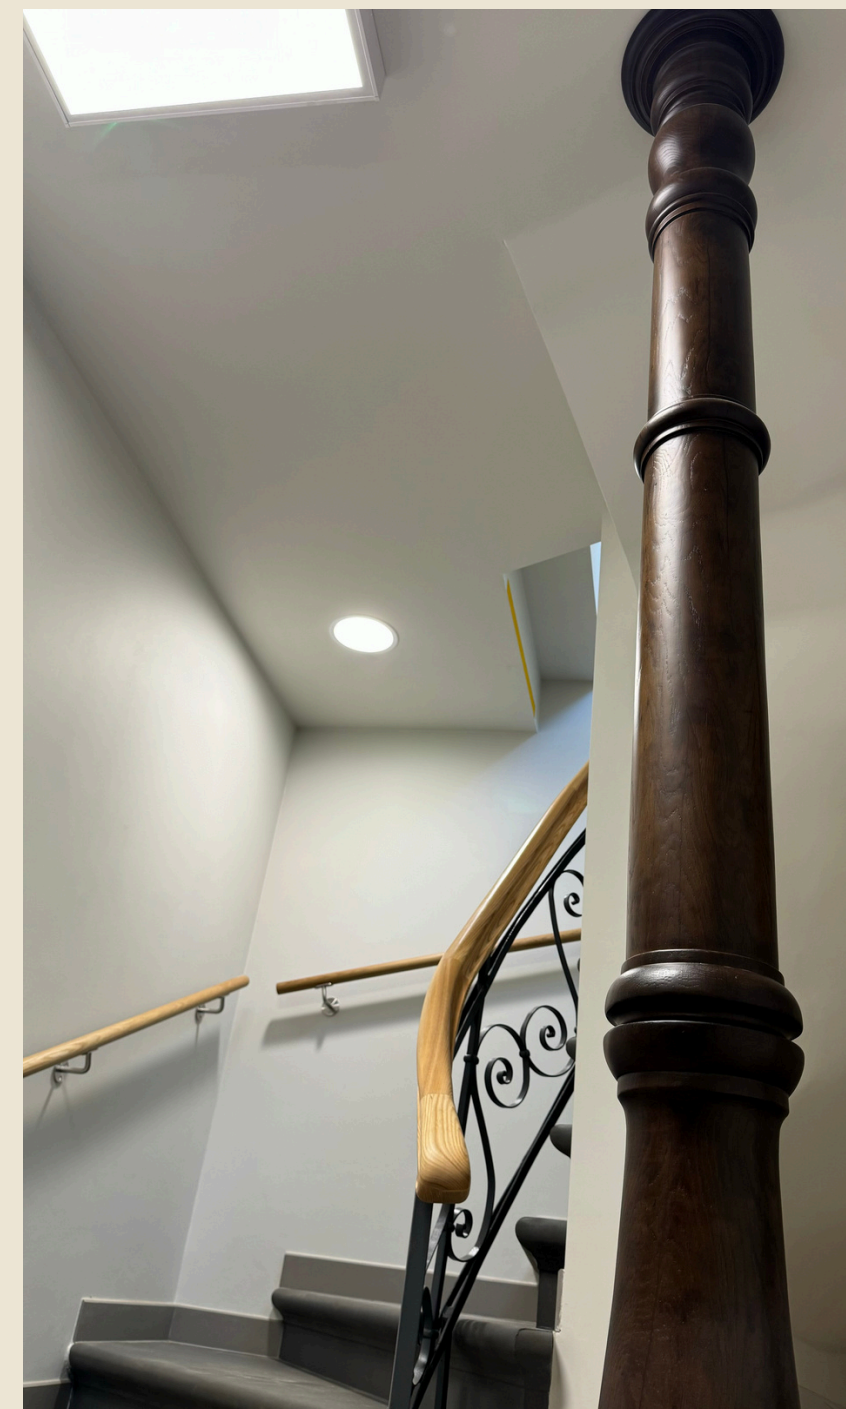
**Ēkas iekštelpās atjaunotas vēsturiskās vītņveida kāpnes uz 2.stāvu un atjaunots koka stabs, kurš tagad pilda dekoratīvu funkciju**

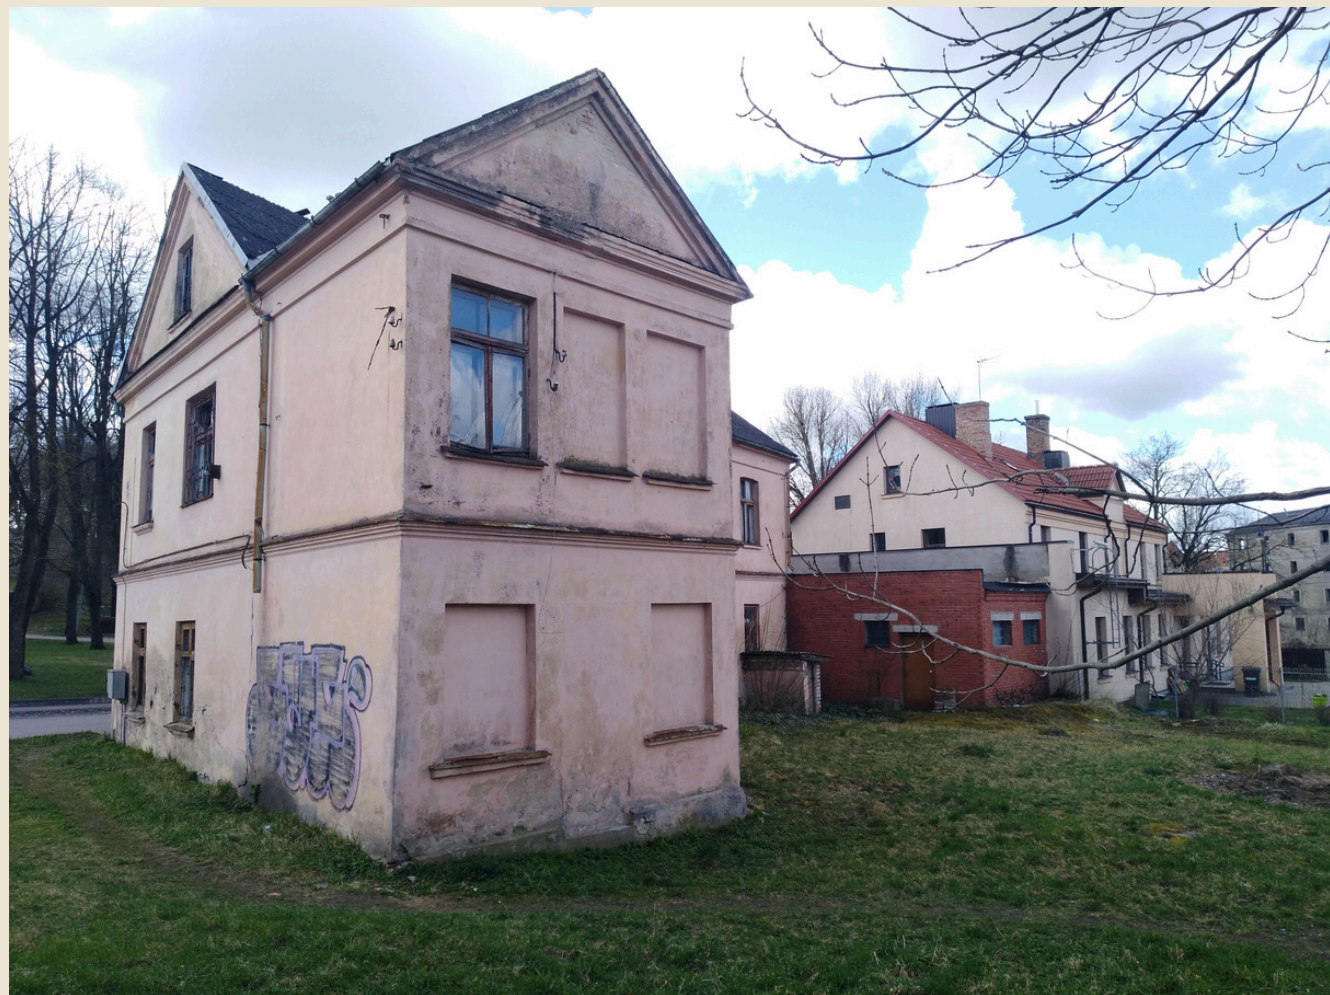
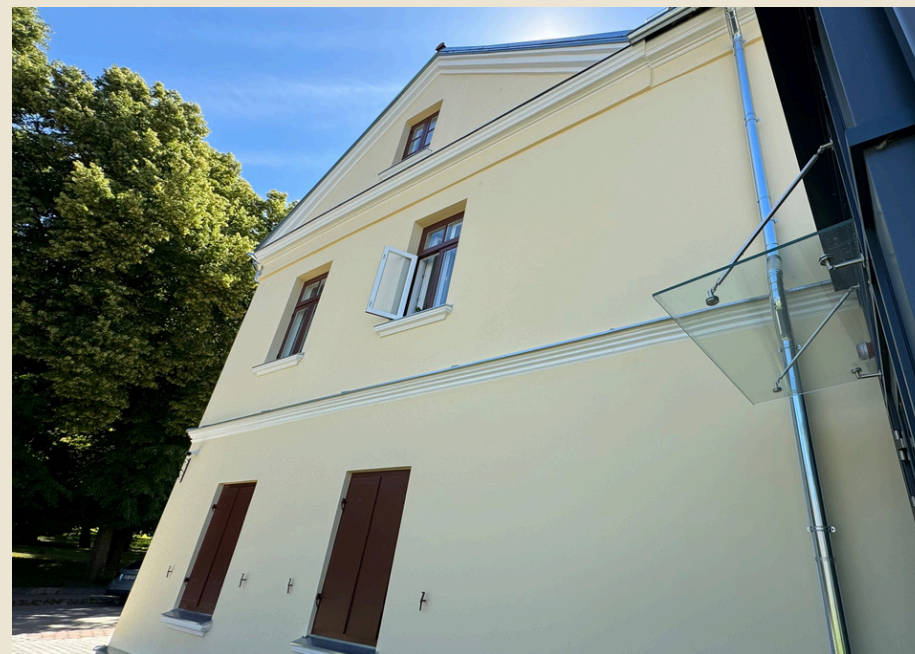
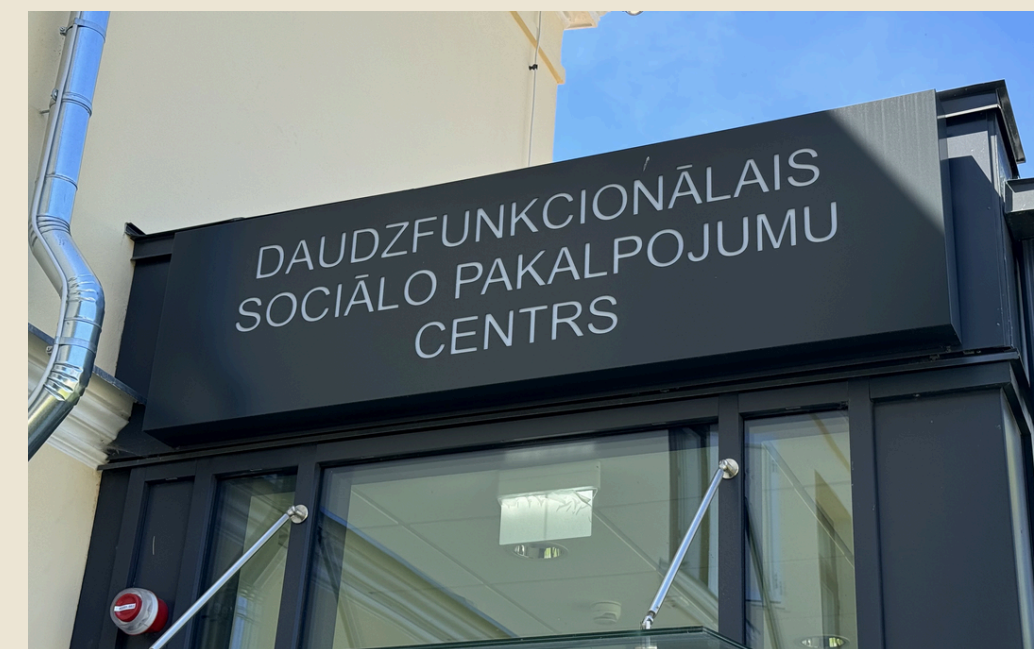
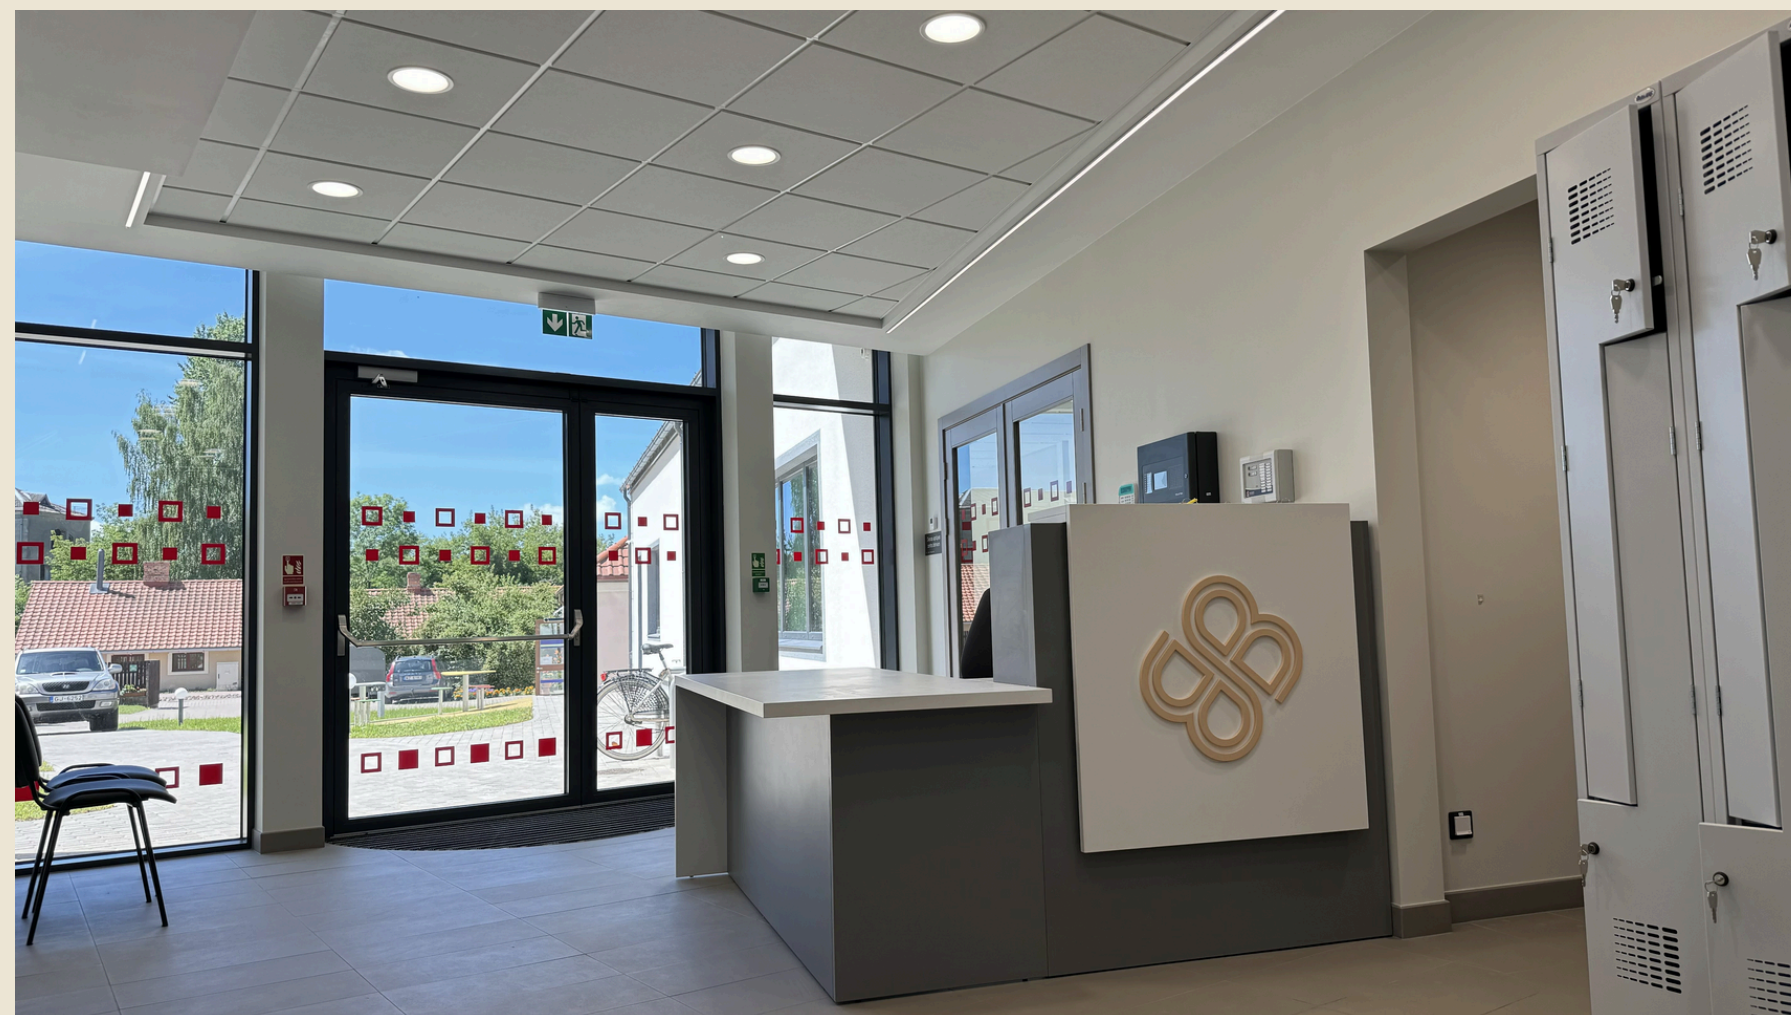
Lai nodrošinātu pieaugušo un bērnu plūsmu savstarpēju nepārklāšanos, ēkai izveidota jauna piebūve, kurā paredzētas telpas bērnu pakalpojumiem un tā savienota ar esošo ēku, veidojot kopīgu vestibulu ar centrālo izeju uz ielu un otru izeju uz ēkas iekšpagalmu

**Ēkas iekšpagalmā izveidota jauna piebūve bērnu pakalpojumiem un abas ēkas savieno vestibils, caur kuru katra mērķa grupa dodas uz saviem pakalpojumiem**

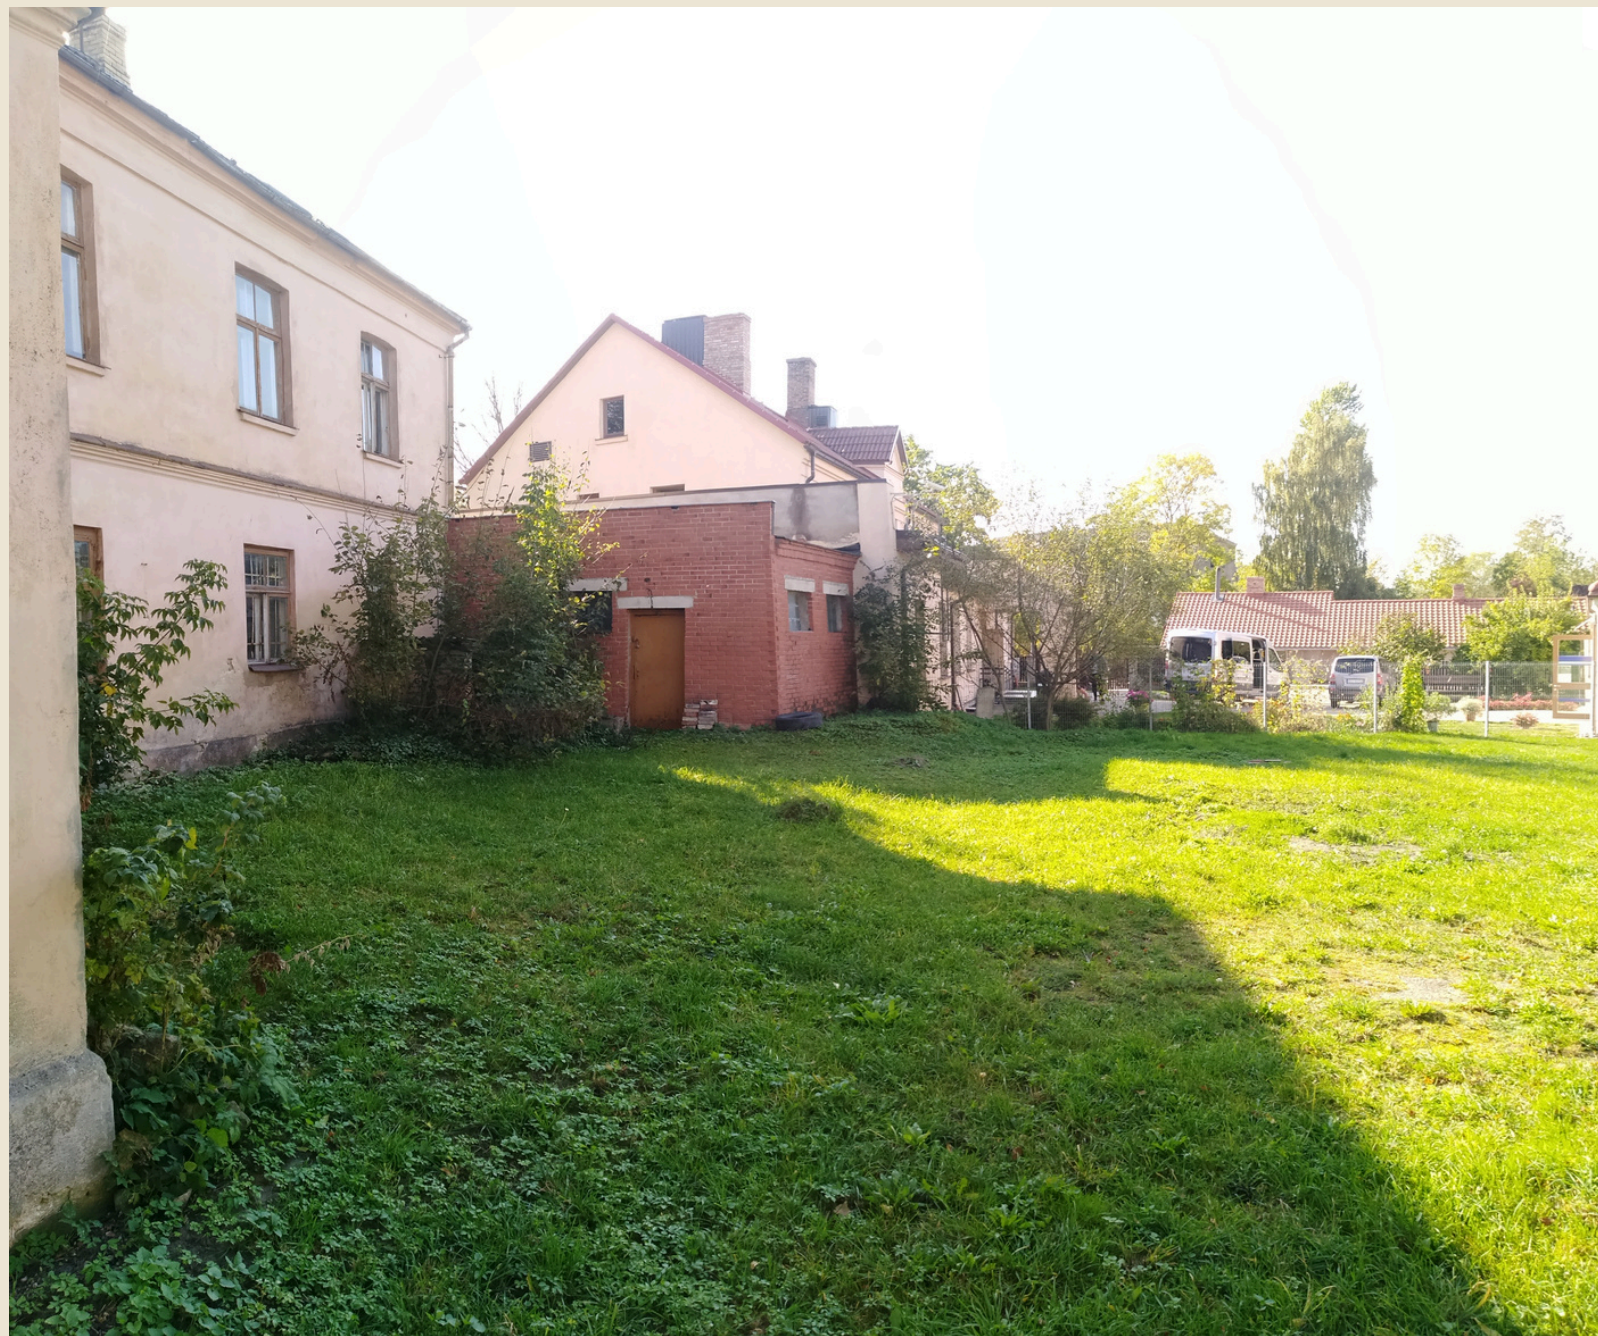
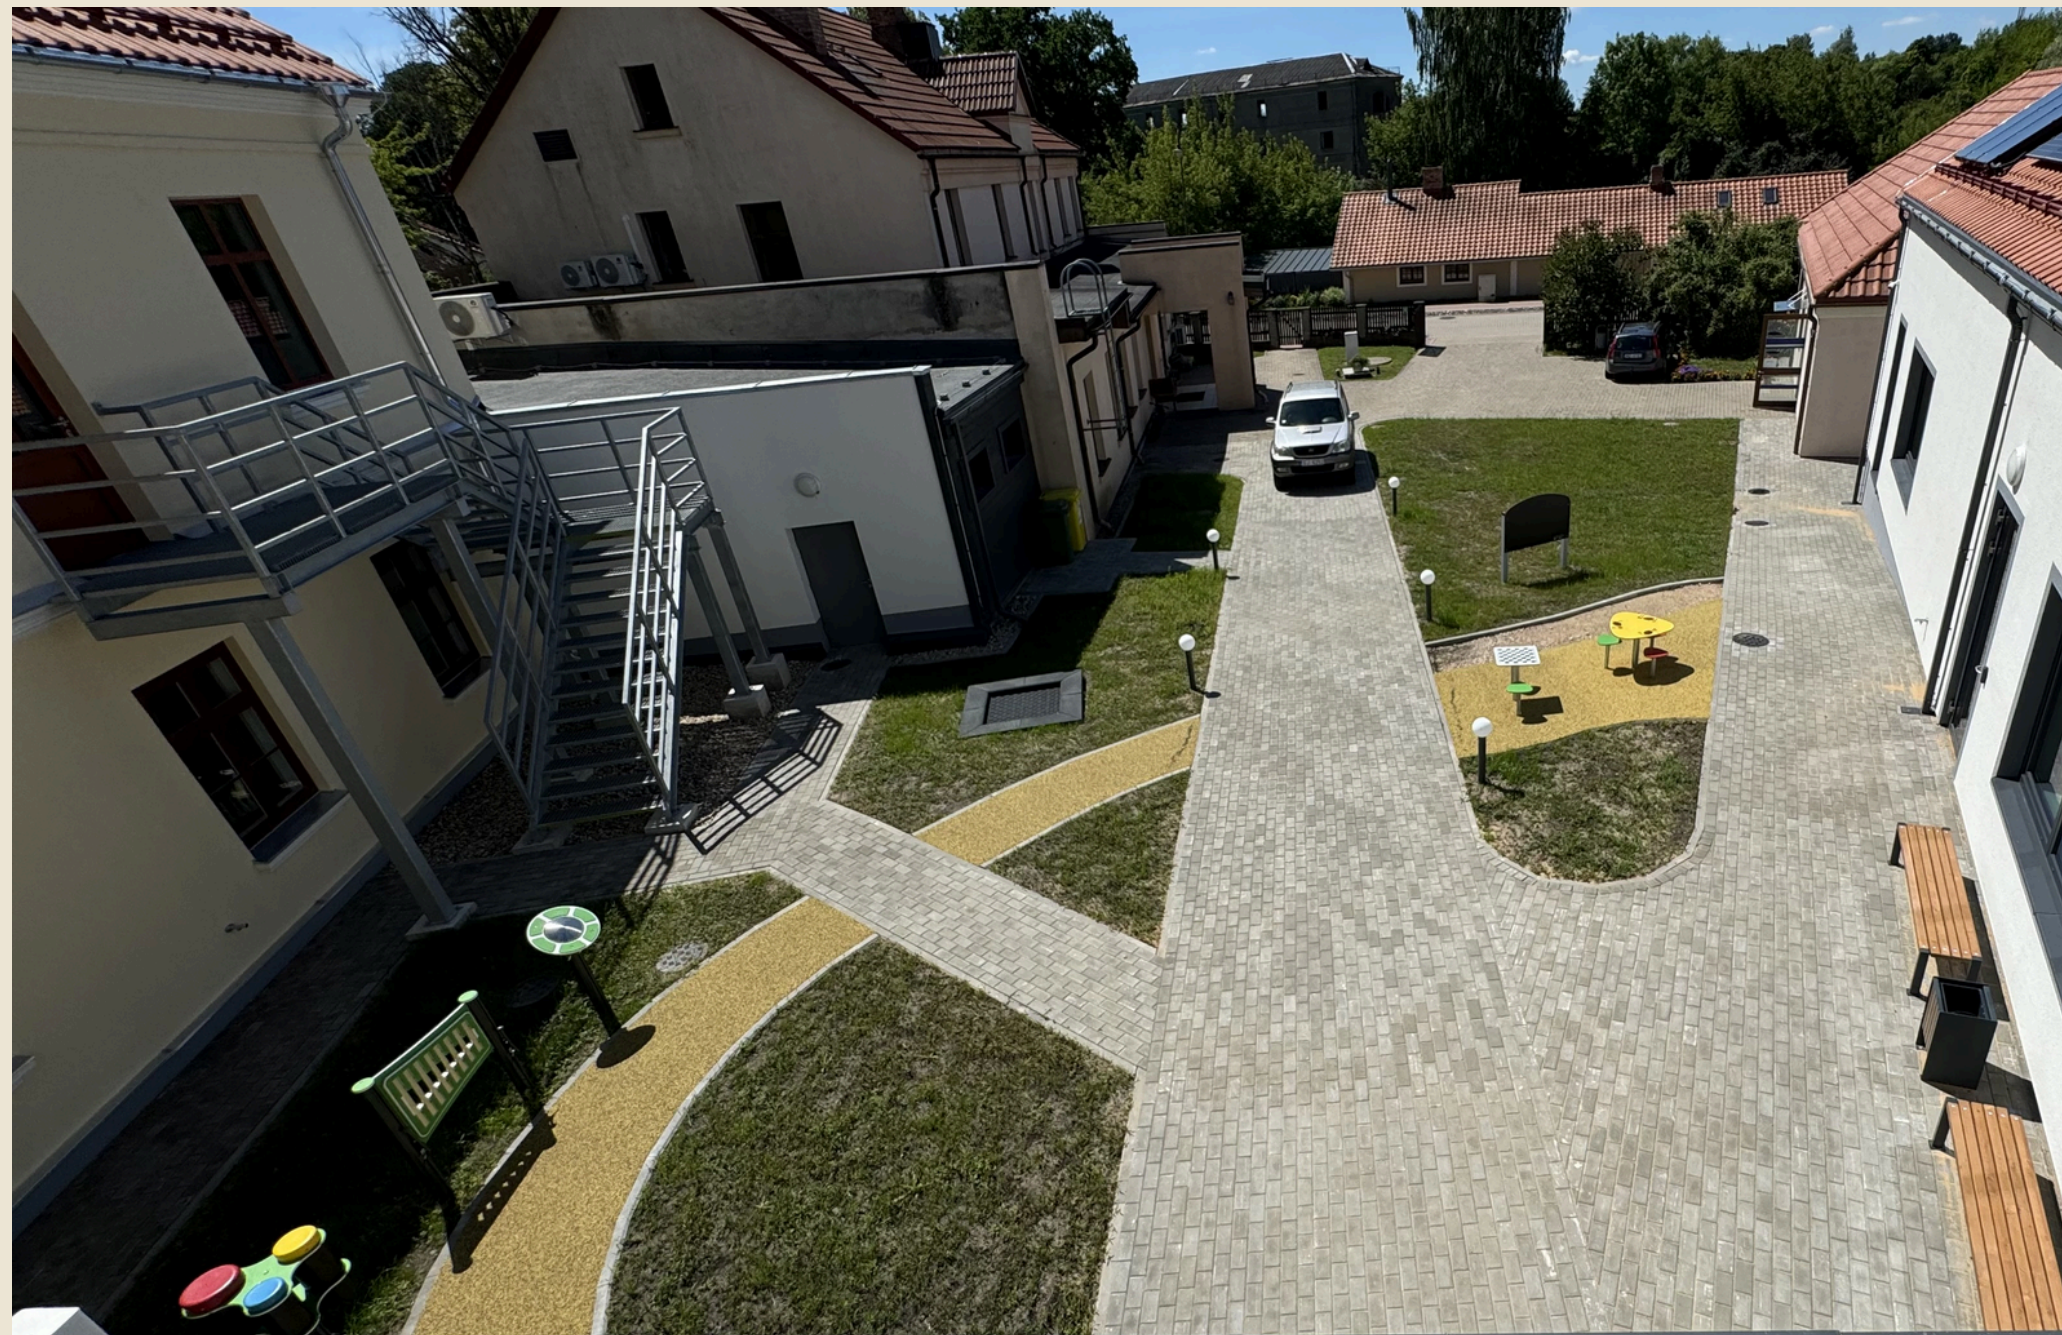
**Ēkai izveidots slēgta tipa iekšpagalms ar taciņām, labiekārtojuma elementiem, pielāgots centra iemītnieku āra aktivitātēm un savienots ar blakus esošajām Bauskas novada sociālā dienesta ēkām un pagalmu, veidojot tādu kā sociālo pakalpojumu kvartālu**

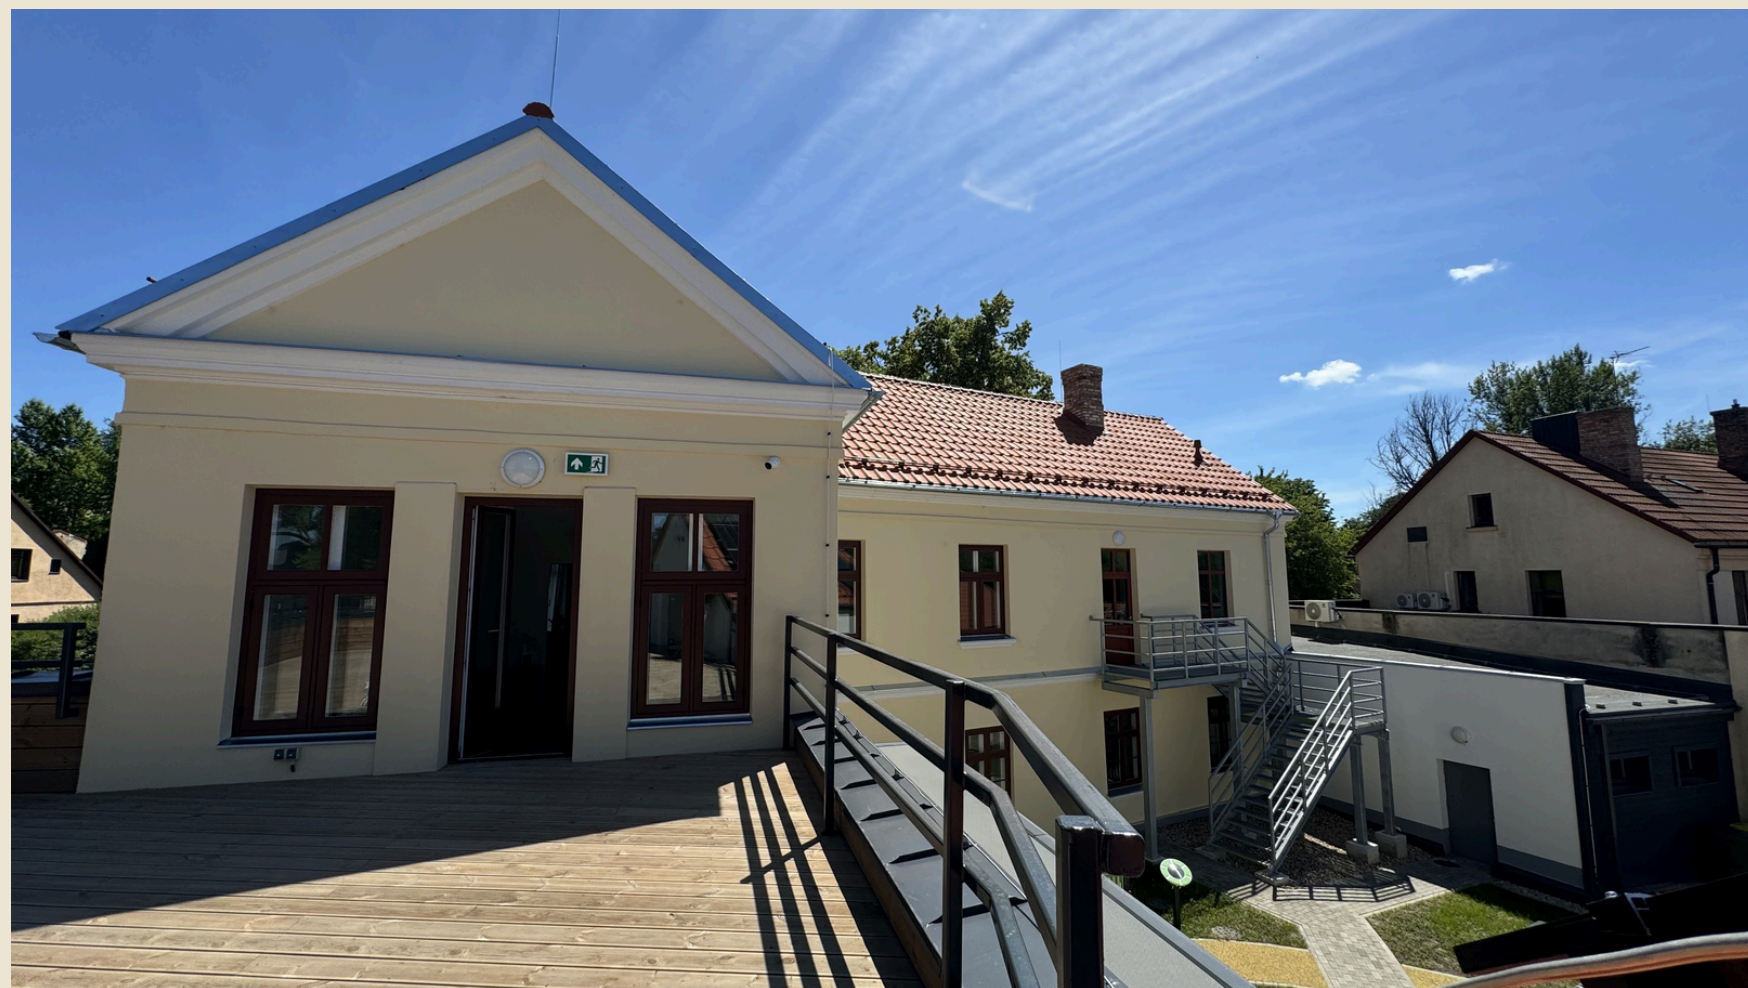
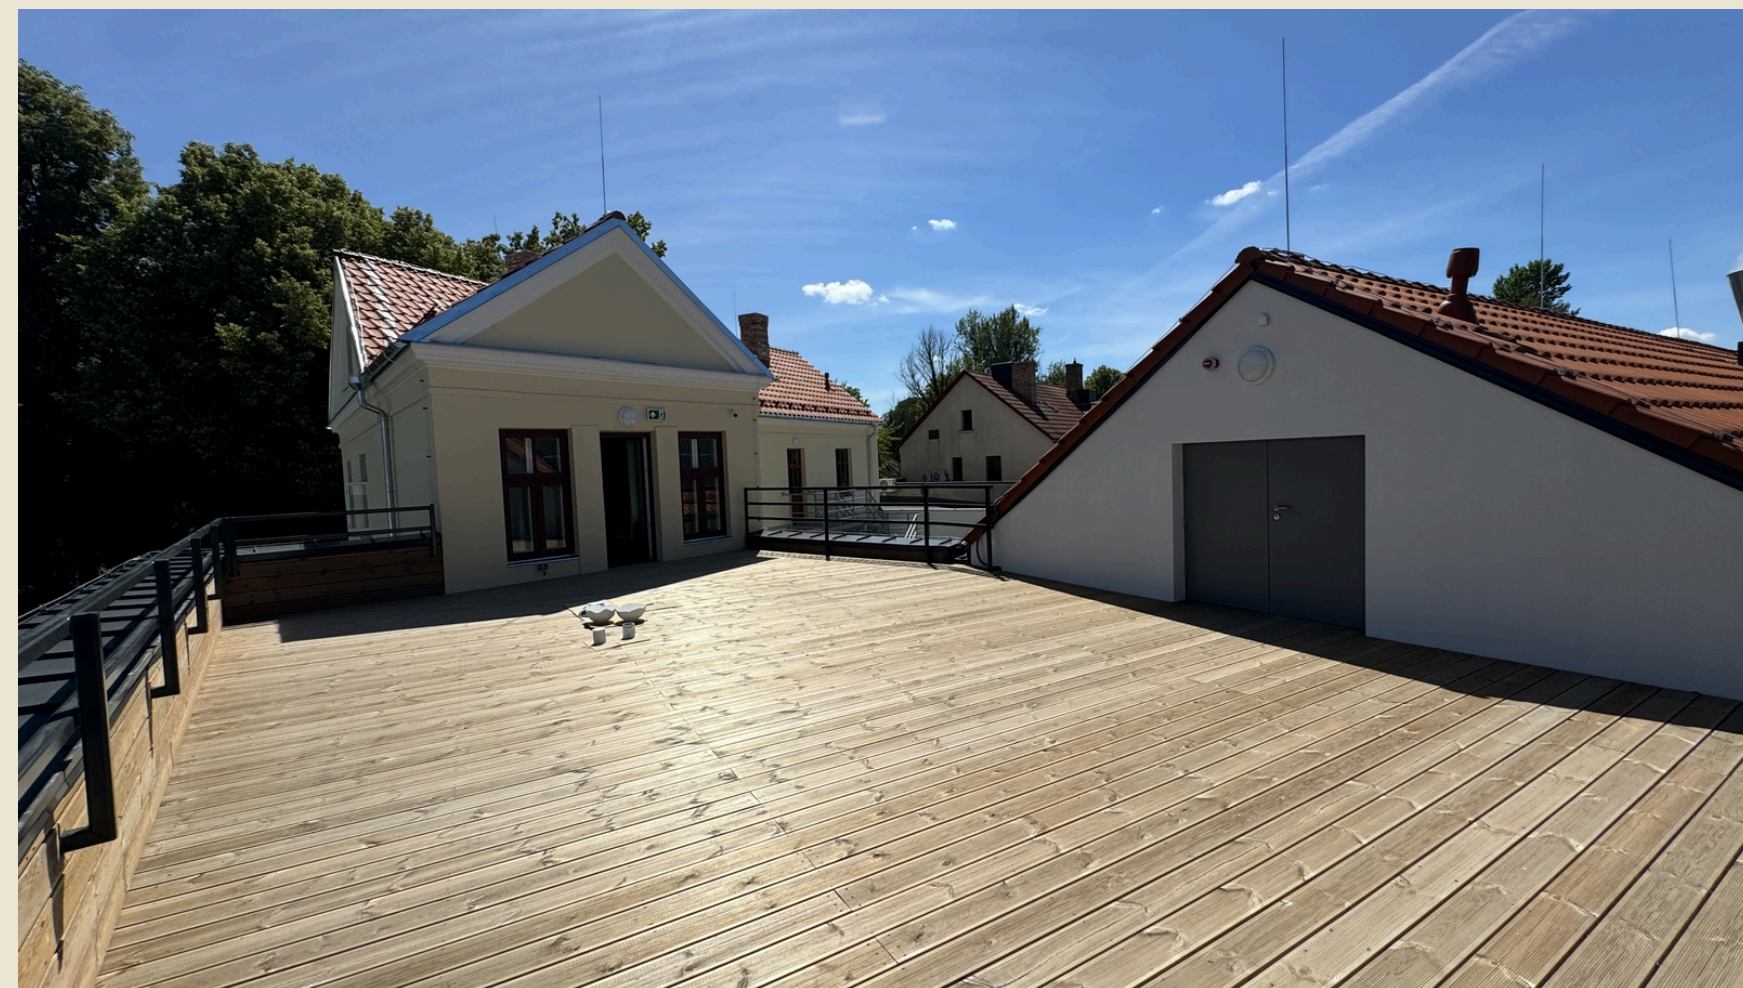
## **Terase**

**Ēka papildināta ar āra terasi virs vestibila piebūves, kuru centra iemītnieki var izmantot dažādiem pasākumiem un nodarbībām svaigā gaisā**

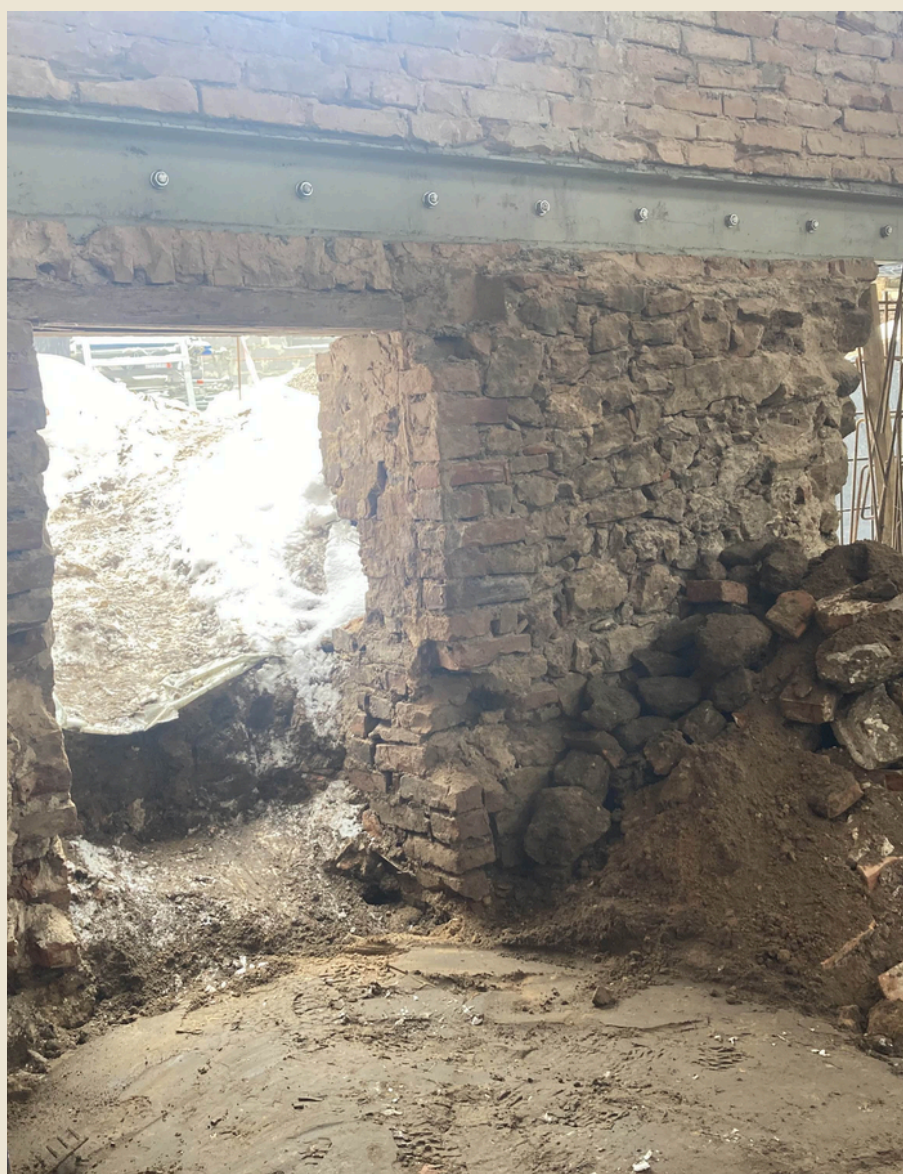
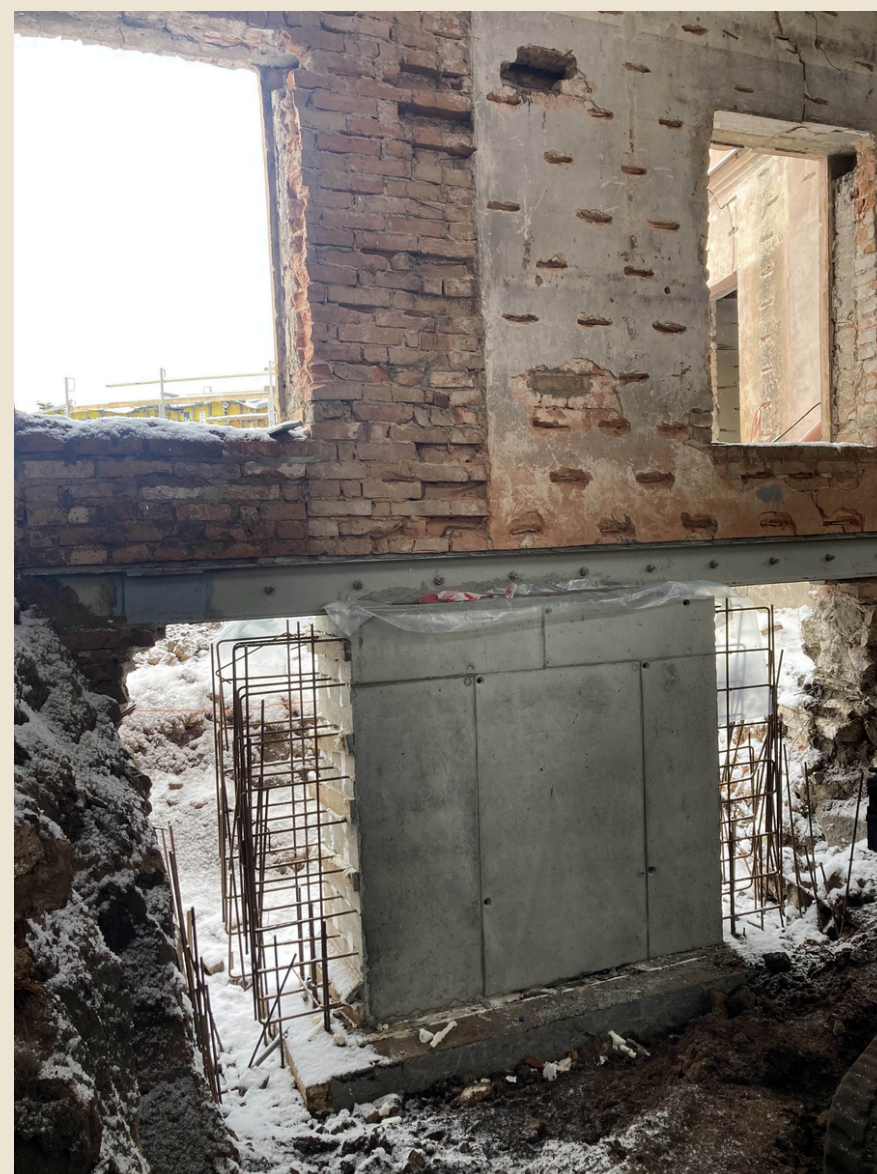
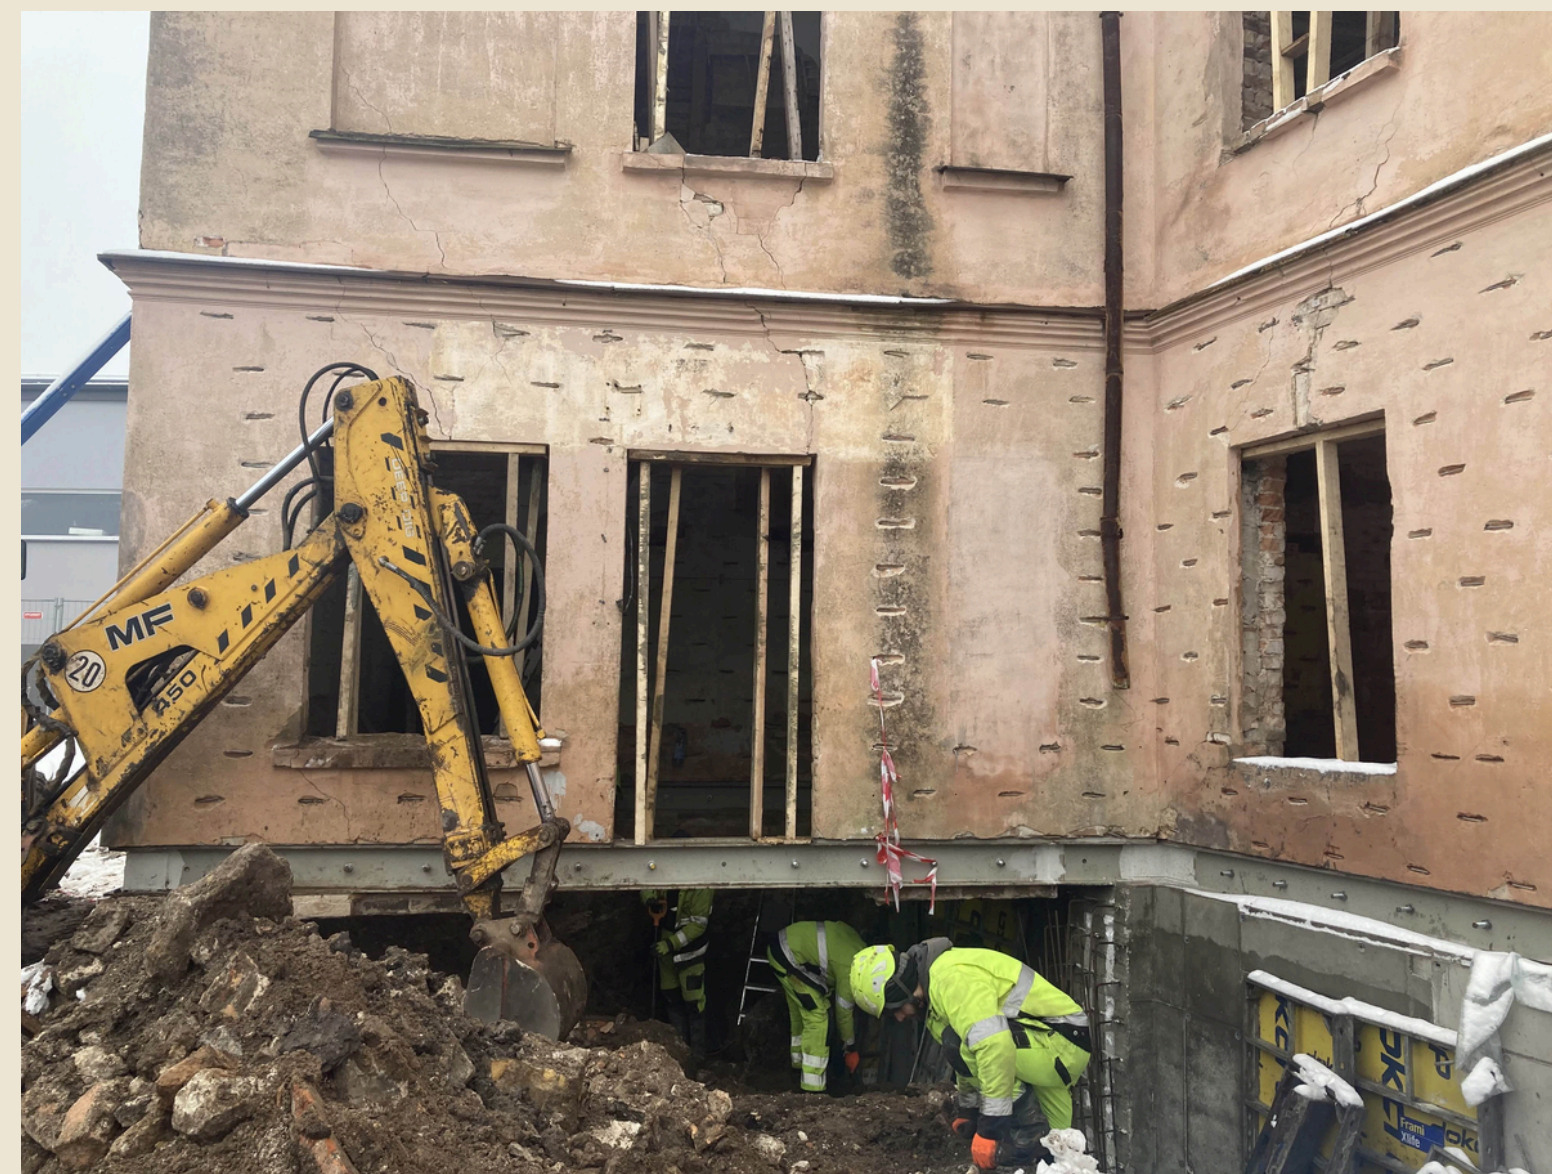
Ēkas pamatu sliktais stāvoklis, kurš atklājās uzsākot būvdarbus - projekta izmaiņas ar pamatu pārbūvi 7 posmos , papildus izmaksas, izpildes termiņa pagarinājums

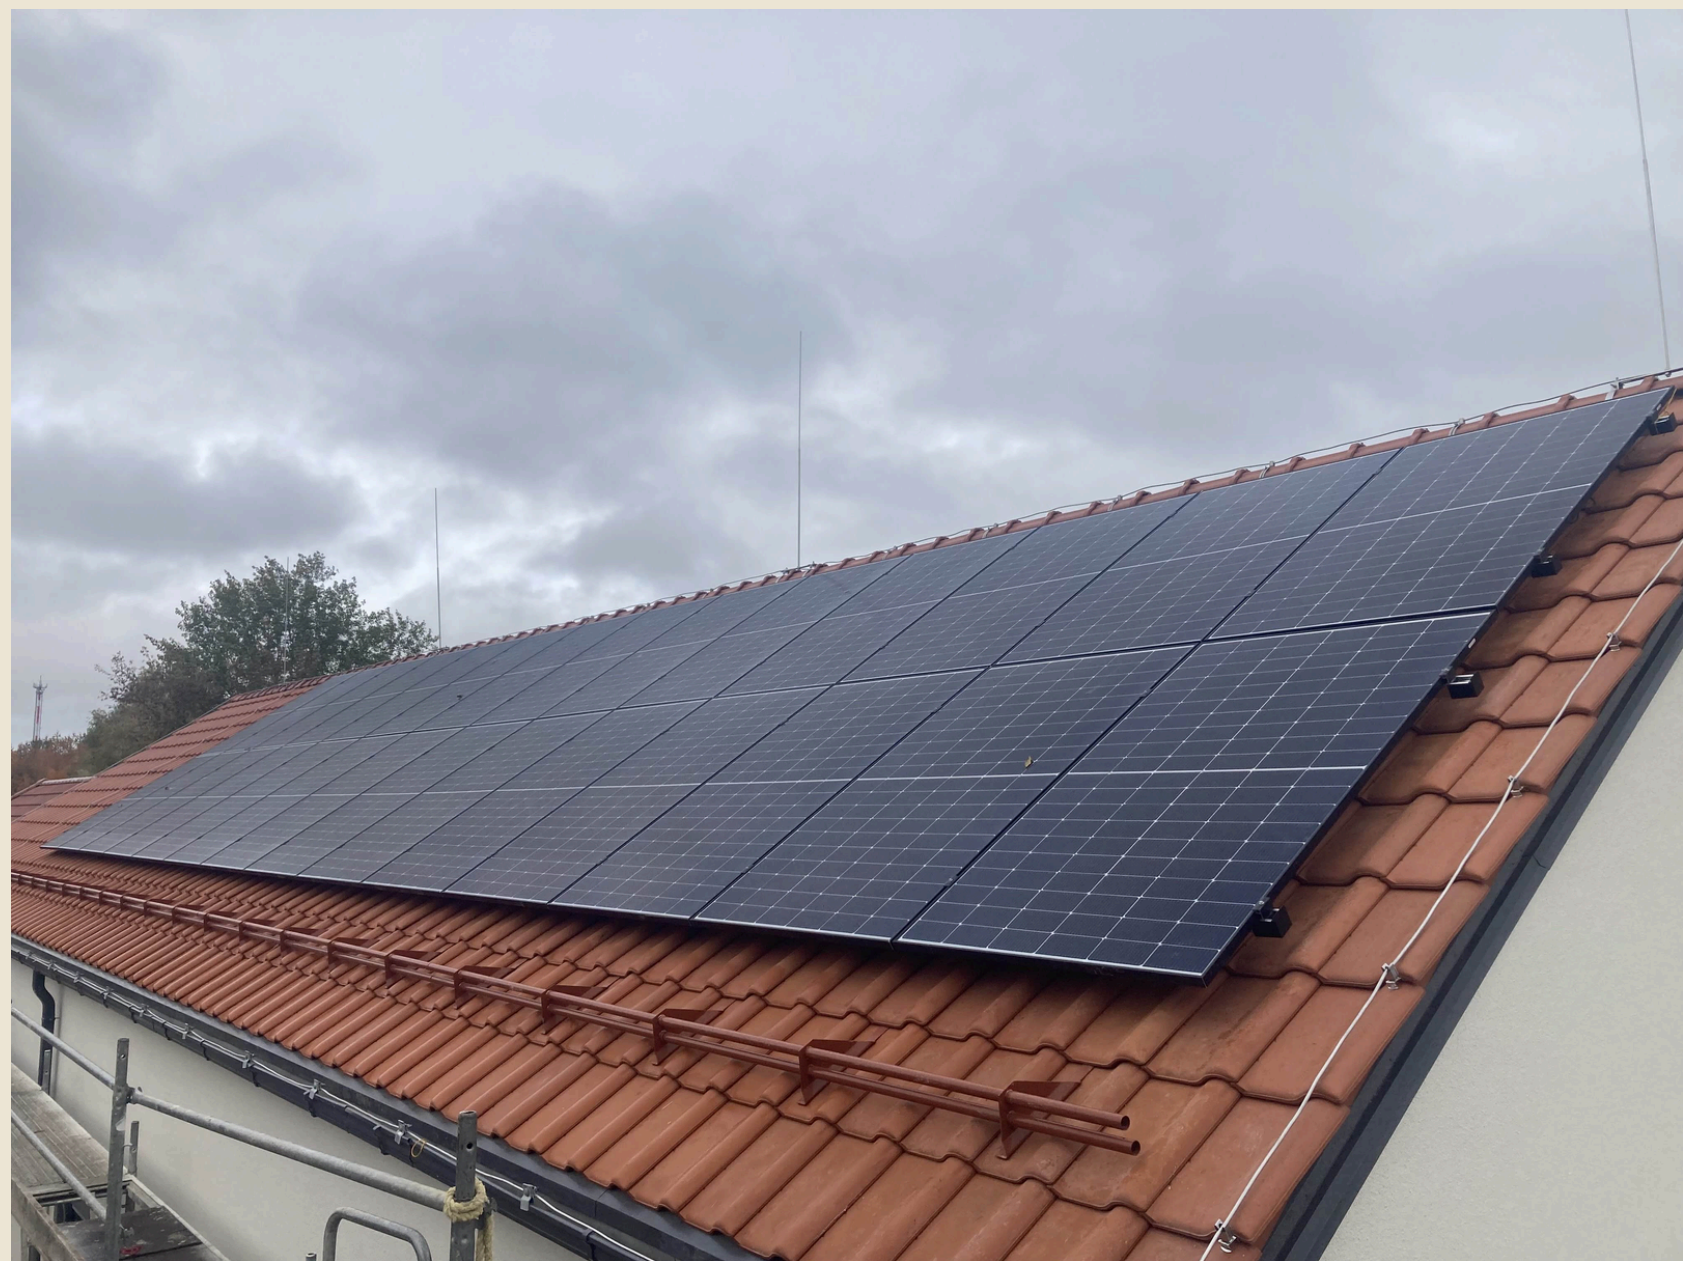
Projektā izstrādāta saules bateriju elektroapgāde un uz ēkas jaunbūves daļas uzstādīti saules paneļi.

Apkures risinājums ēkā ir siltās grīdas, kuras izvietotas visās telpās.

Apkures un klimata nodrošināšanai uzstādīti trīs siltumsūkņi, kuri izvietoti pie jaunbūves ēkas fasādes 1.stāvā, savukārt siltumtehnikas telpa izbūvēta jaunbūves ēkas tehniskajā jumta stāvā.
