## **Daudzfunkcionālais sociālo pakalpojumu centrs**

**Rūpniecības ielā 9, Bauskā**

**PĀRBŪVE**

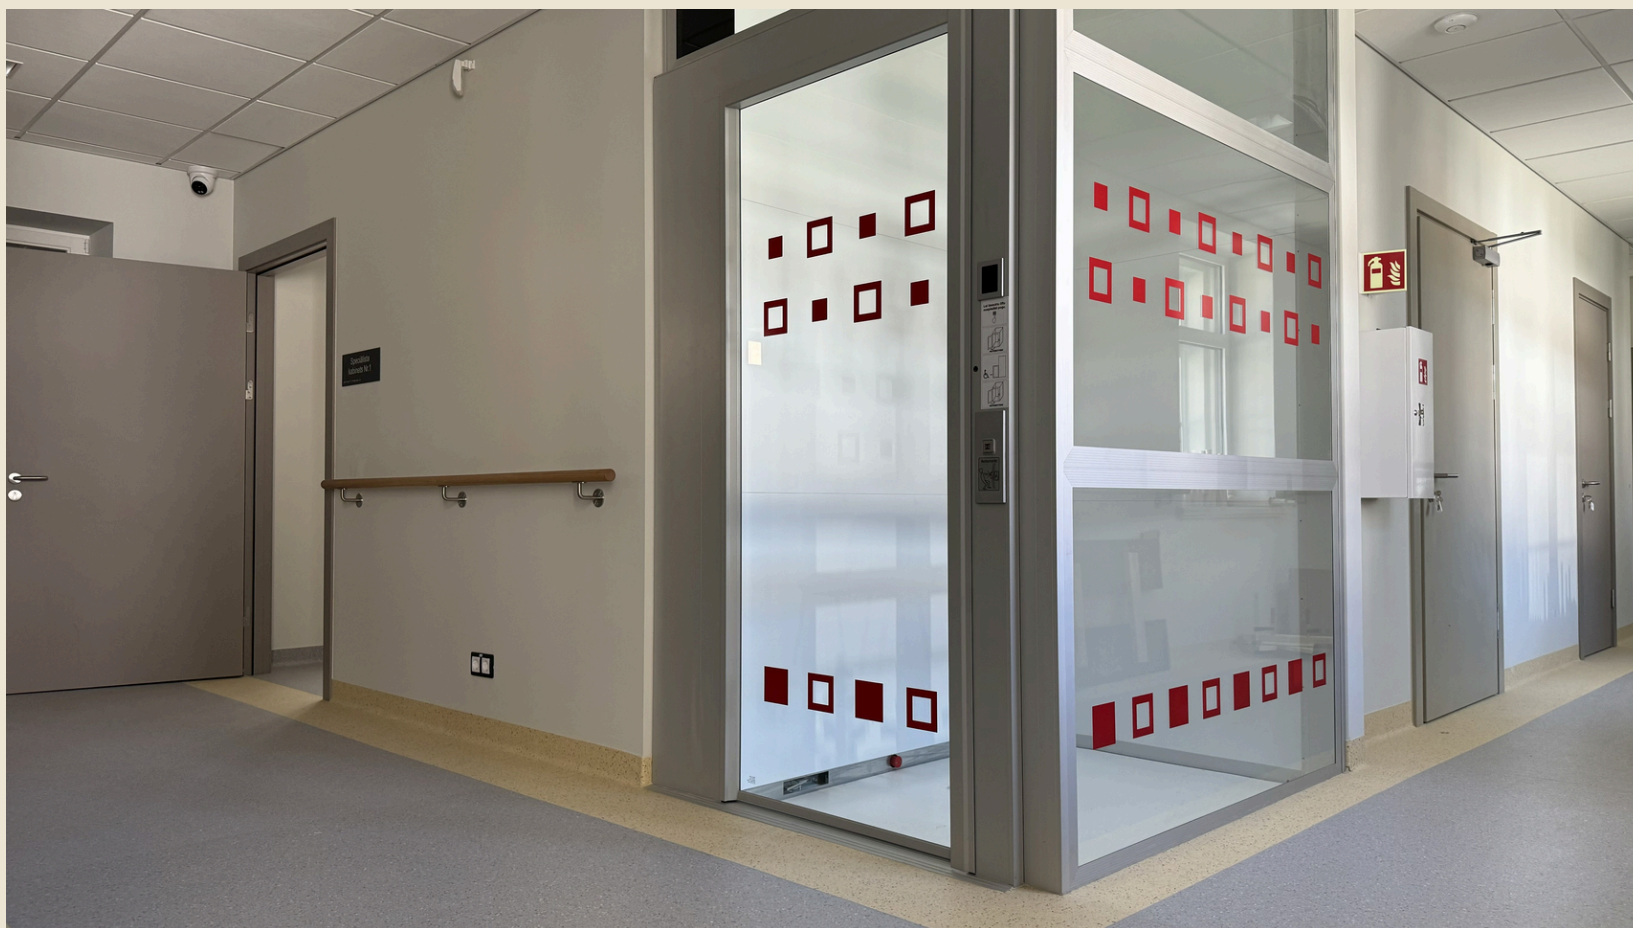
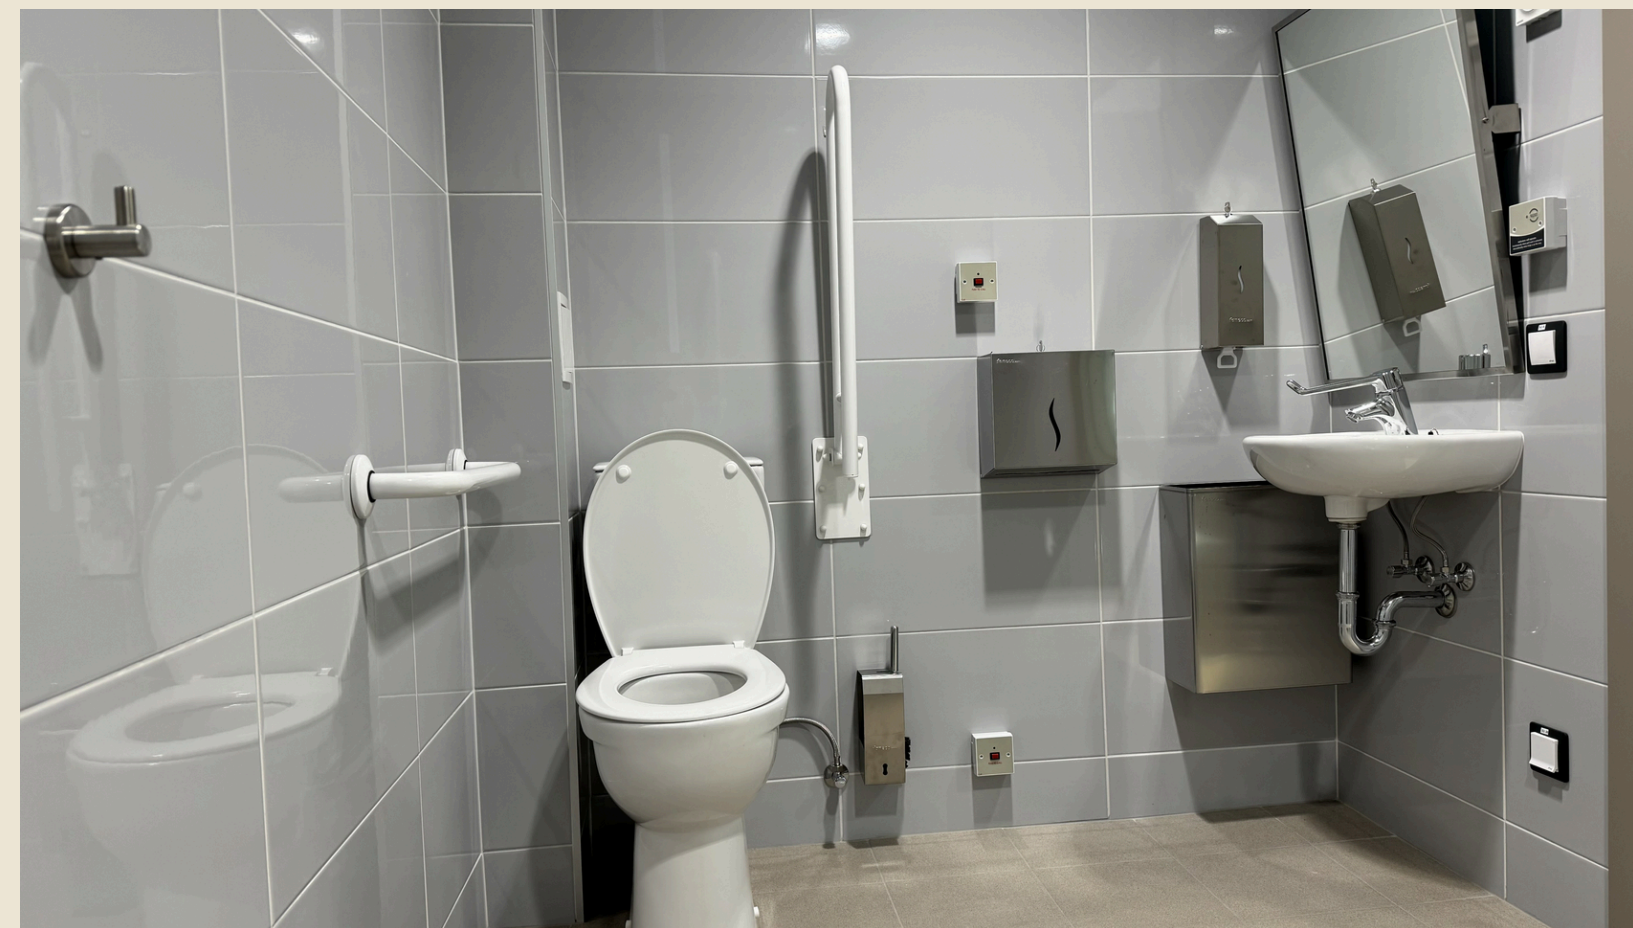
Nemot vērā pakalpojumu specifiku, īpaša vērība piešķirta vides pieklūstamības risinājumiem. Ēkā uzstādīts pacēlājs, ierīkotas vairākas sanitārās telpas cilvēkiem ar kustību traucējumiem, uzstādītas atbalsta margas pie sienām, visi telpu un kāpņu marķējumi veidoti ar braila rakstu
